**PLA ESPECIAL URBANÍSTIC  
DE PROTECCIÓ DEL CASTELL DE VALLMOLL**

**AJUNTAMENT DE VALLMOLL**

**ANNEX I – ESTUDI HISTÒRIC-ARQUEOLÒGIC**

# INTERPRETACIÓ HISTÒRICA I EVOLUTIVA DEL CASTELL DE VALLMOLL

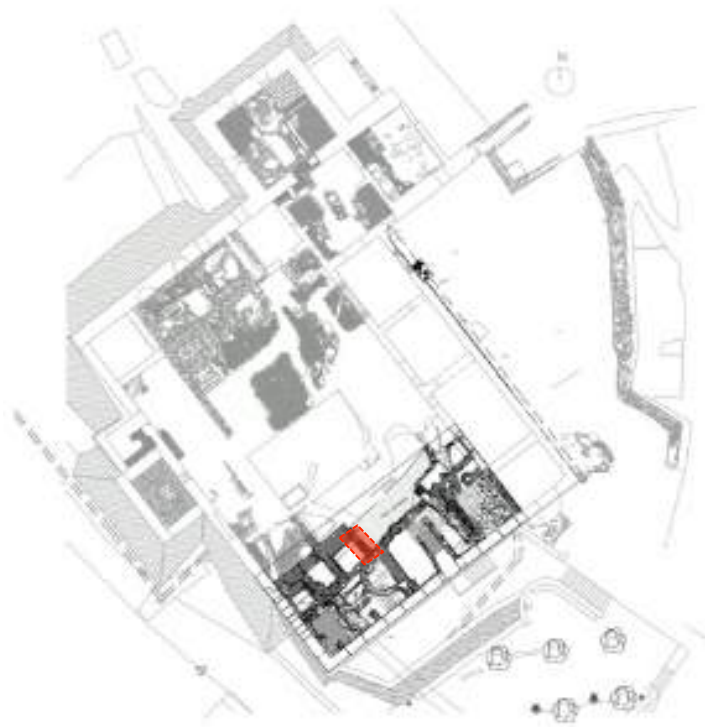
Corresponen a aquesta fase les restes d'un mur i part del nivell de circulació que, d'acord amb els materials arqueològics associats, cal datar entre els segles XII-XIII.

Planta general amb indicació del mur dels segles XII-XIII

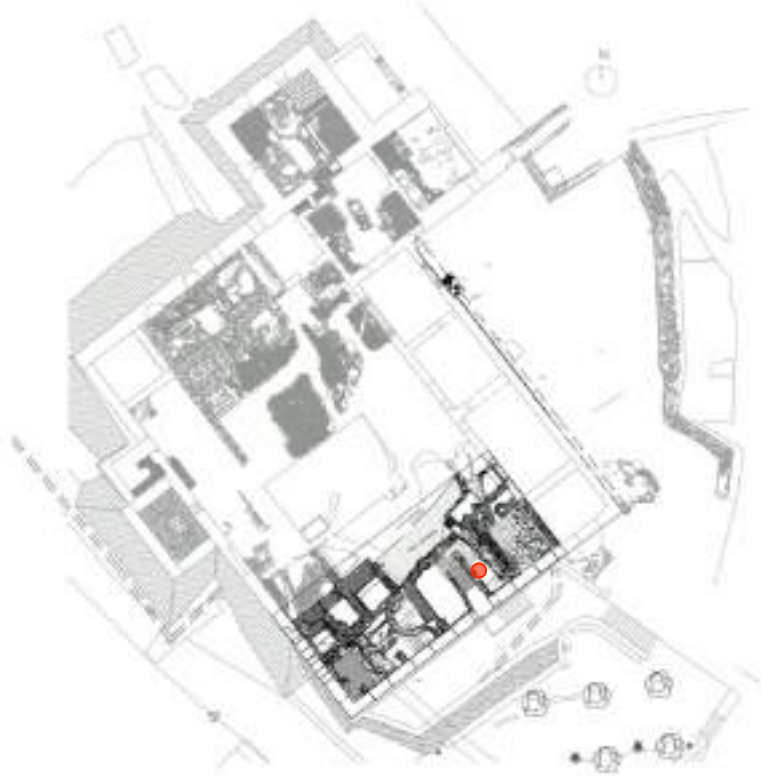
També és d'aquesta fase la sitja localitzada a l'extrem sud-oest del pati. Tant a l'estrat que amortitzava la part superior de la sitja com els rebliments interiors s'hi localitzaren materials arqueològic d'inicis del segle XIV, motiu pel qual cal interpretar que la sitja fou construïda i utilitzada a la fase anterior, entre els segles XII-XIII.

Situació de la sitja dels segles XII-XIII

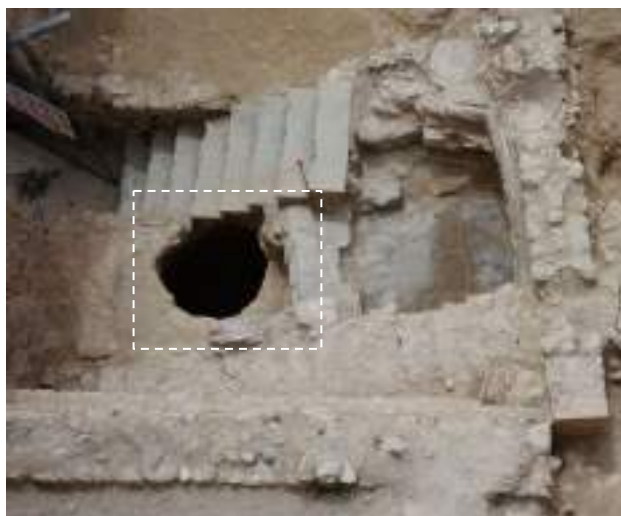
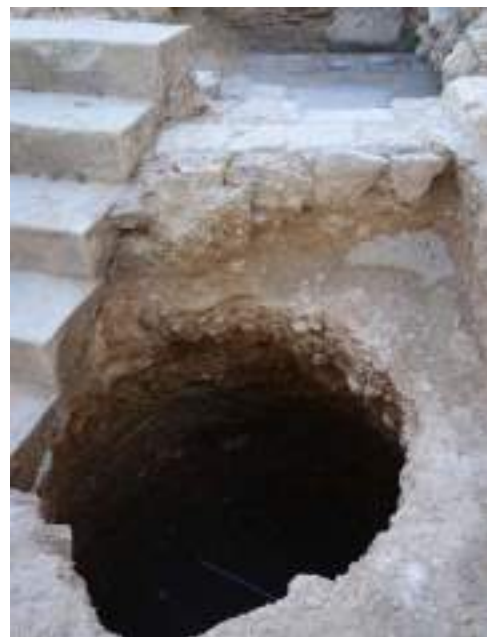
Sitja dels segles XII-XIII

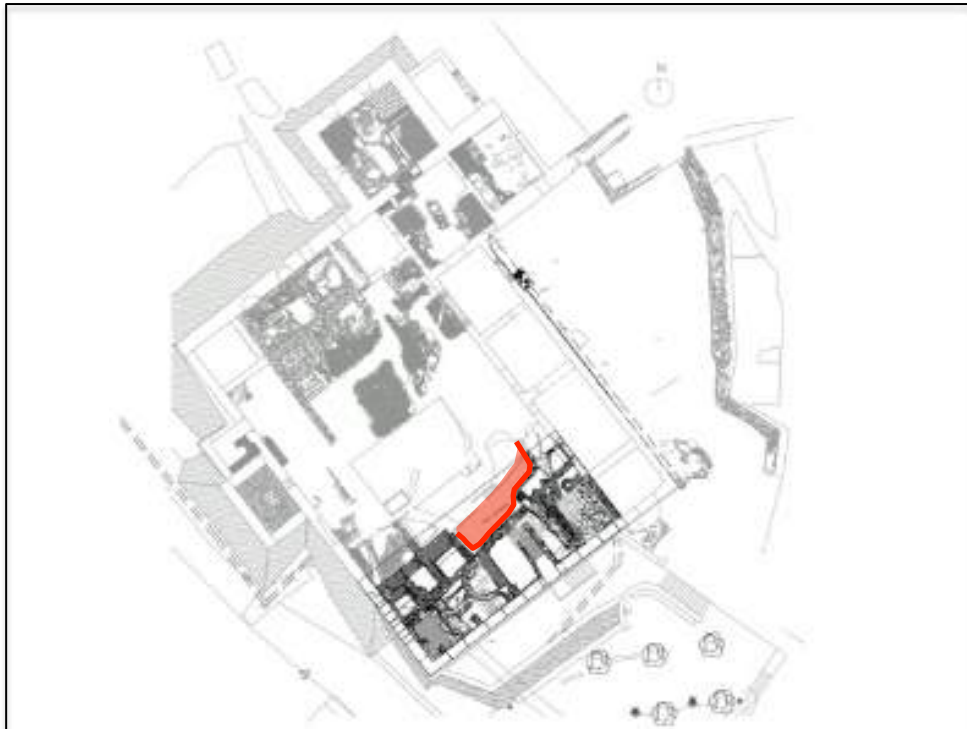
A la meitat sud del pati es localitzaren parcialment les restes d'una gran estructura de planta rectangular, excavada a l'estrat geològic, situada a la part central. Es tracta d'una construcció indubtablement anterior a les fases posteriors ja que fou tallada/amortitzada per un mur dels segles XIV-XV i pel mur de tancament sud de la gran cisterna central, associada a la fase renaixentista.

Situació de l'estructura soterrada associada a les restes dels segles XII-XIII

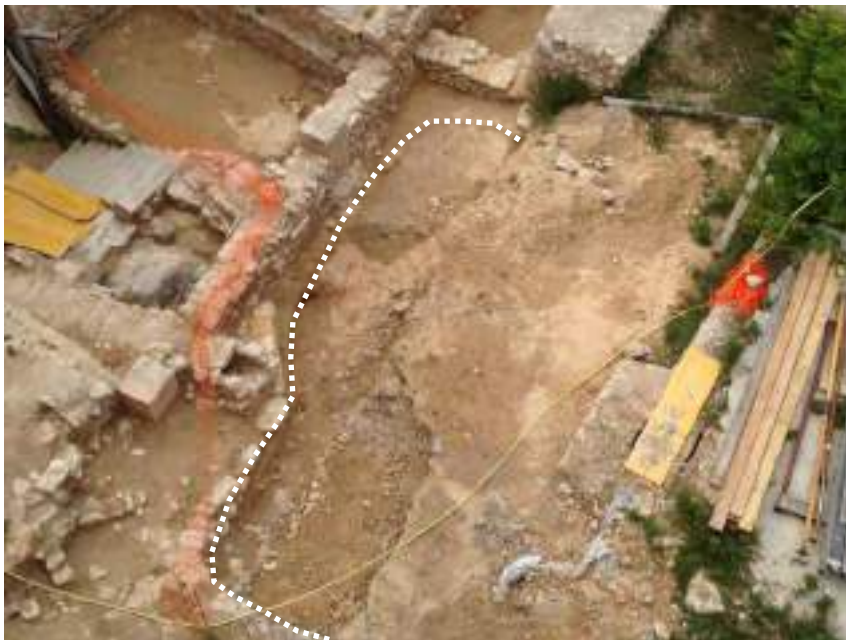
Vista aèria de l'estructura soterrada associada a la fase dels segles XII-XIII

No s'ha dut a terme l'excavació total d'aquest rebliment, motiu pel qual no ha estat possible documentar la fondària d'aquest gran retall ni el perímetre complert. L'interior d'aquesta estructura està amortitzada per estrats de terres de reompliment, que correspondrien als segles XV-XVI.

D'acord amb aquestes dades ha d'interpretar-se, tot i que de manera preliminar que l'estructura correspondria a les primeres fases de la fortificació, probablement a la inicial, dels segles XII-XIII.

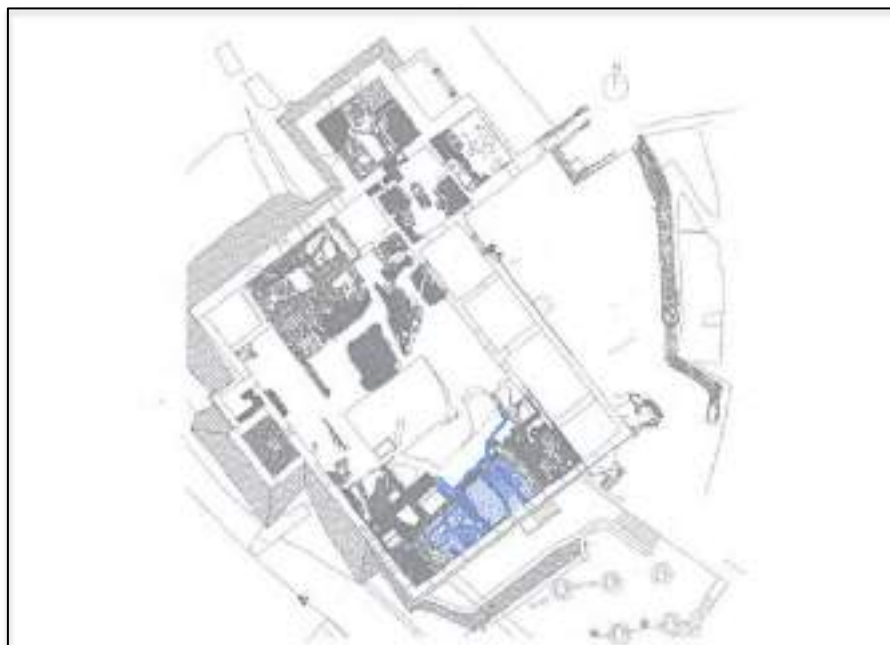
Castell de Vallmoll. En blau, restes arqueològiques associades a la Fase 1. Segles XII-XIII

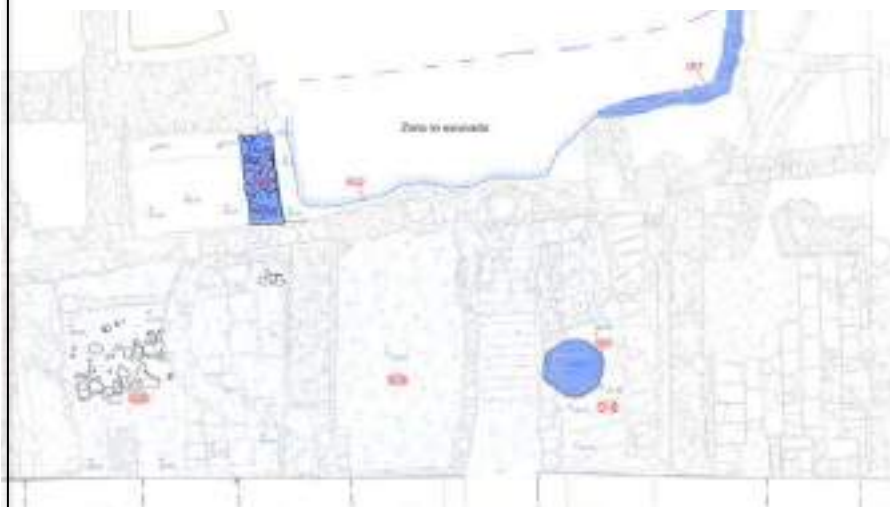
Detall de les restes arqueològiques associades a la Fase 1

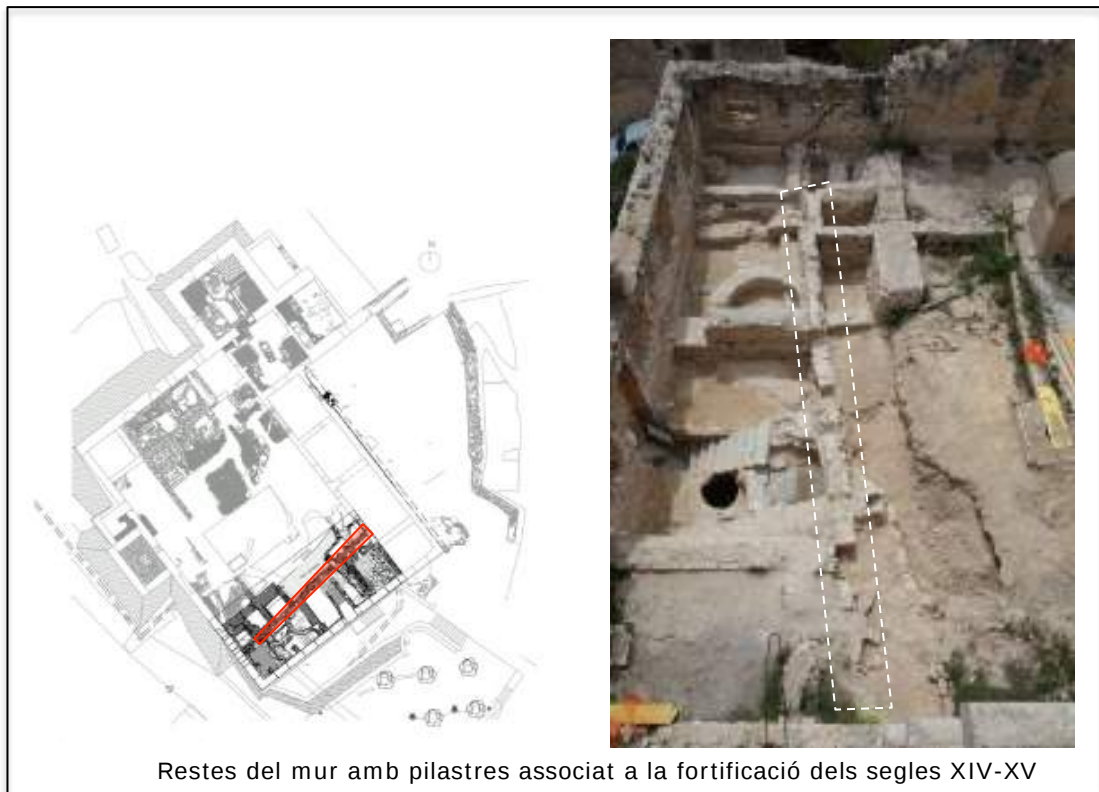
Està representada essencialment per mur en direcció est-oest en el traçat del qual s'integren tres pilastres de carreus, de pedra vermella, de 58 x 55cm que se situen a una distància regular, de 4,15m. Estructura i pilastres fonamentaven sobre l'estrat geològic. El mur conserva una llargada de 16,50m, pràcticament tota la longitud del pati en sentit est-oest.

Es tractava d'una estructura unitària que integrava les pilastres d'uns arcs oberts en direcció nord-sud relacionats amb la volta de cobriment d'un edifici, del qual, per ara, no se n'ha identificat cap altra estructura associada.

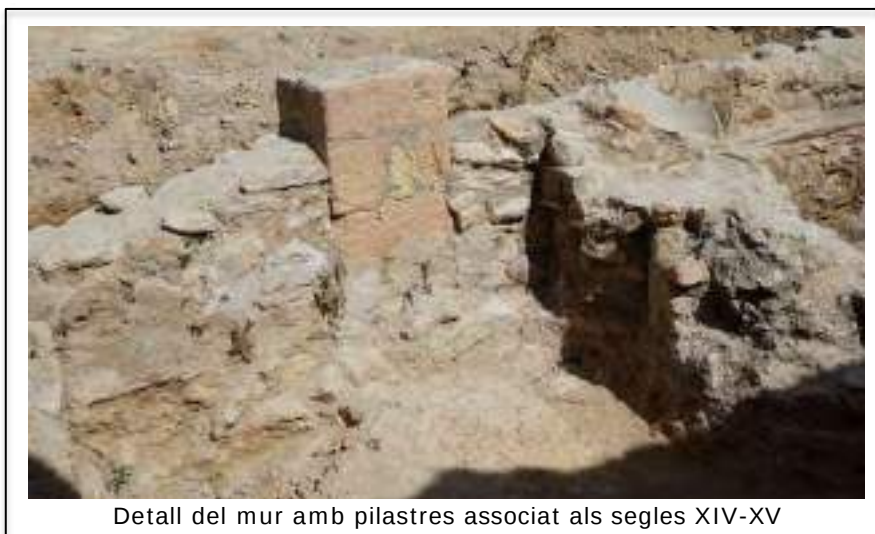
Detall del mur amb pilastres associat als segles XIV-XV

Tot i que la orientació és coherent amb la que adoptà el castell tardogòtic, es tracta d'una estructura anterior, ja que les dades arqueològiques indiquen que fou amortitzada pel traçat oest de la muralla dels segles XV-XVI i també pels elements construïts durant aquesta fase al costat sud del castell.

Malgrat la manca d'elements i estratigrafia més clara, caldria datar la construcció del mur, amb les corresponents pilastres, al segle XIV; s'hi vincula una ocupació entre el segle XIV i primera meitat del segle XV.

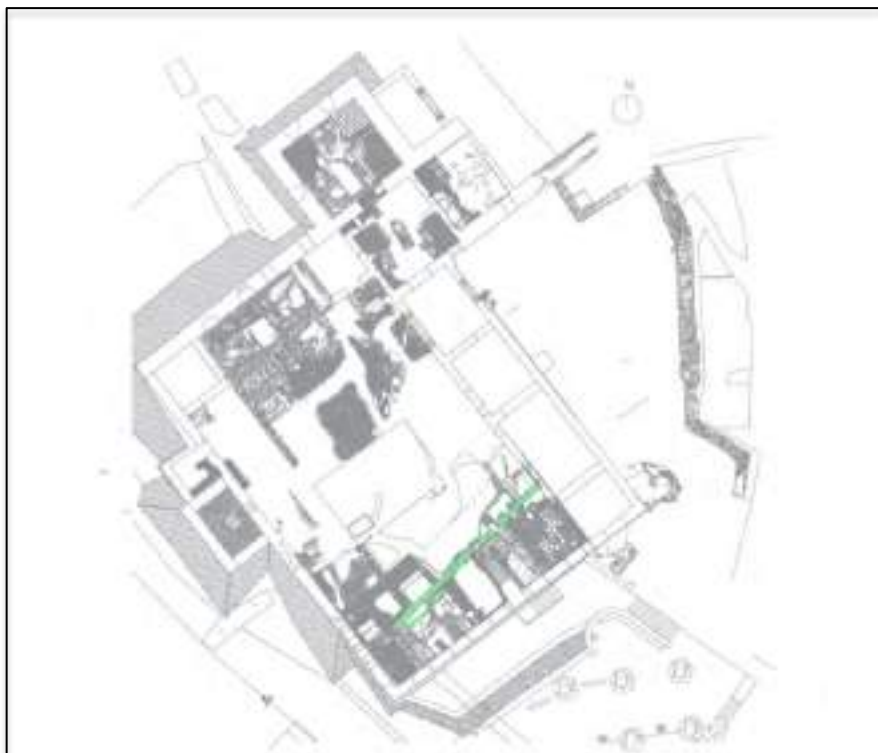
Castell de Vallmoll. En verd, restes arqueològiques associades a la Fase 2. Segles XIV-XV

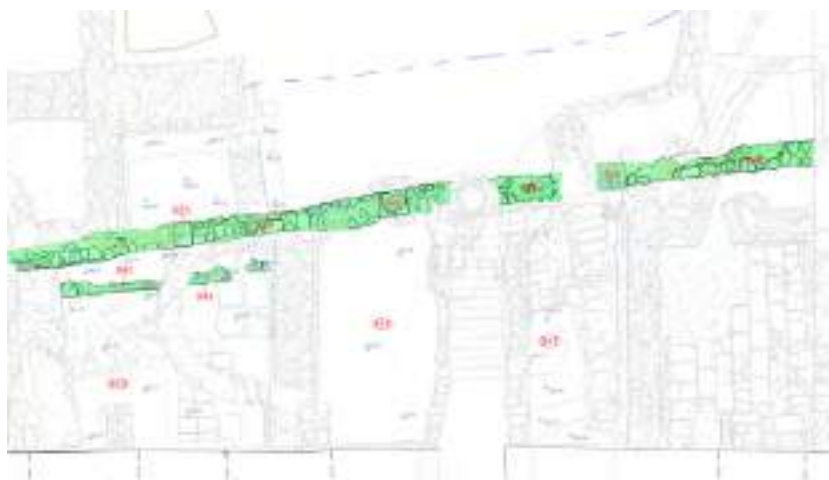
Detall de les restes arqueològiques associades a la Fase 2

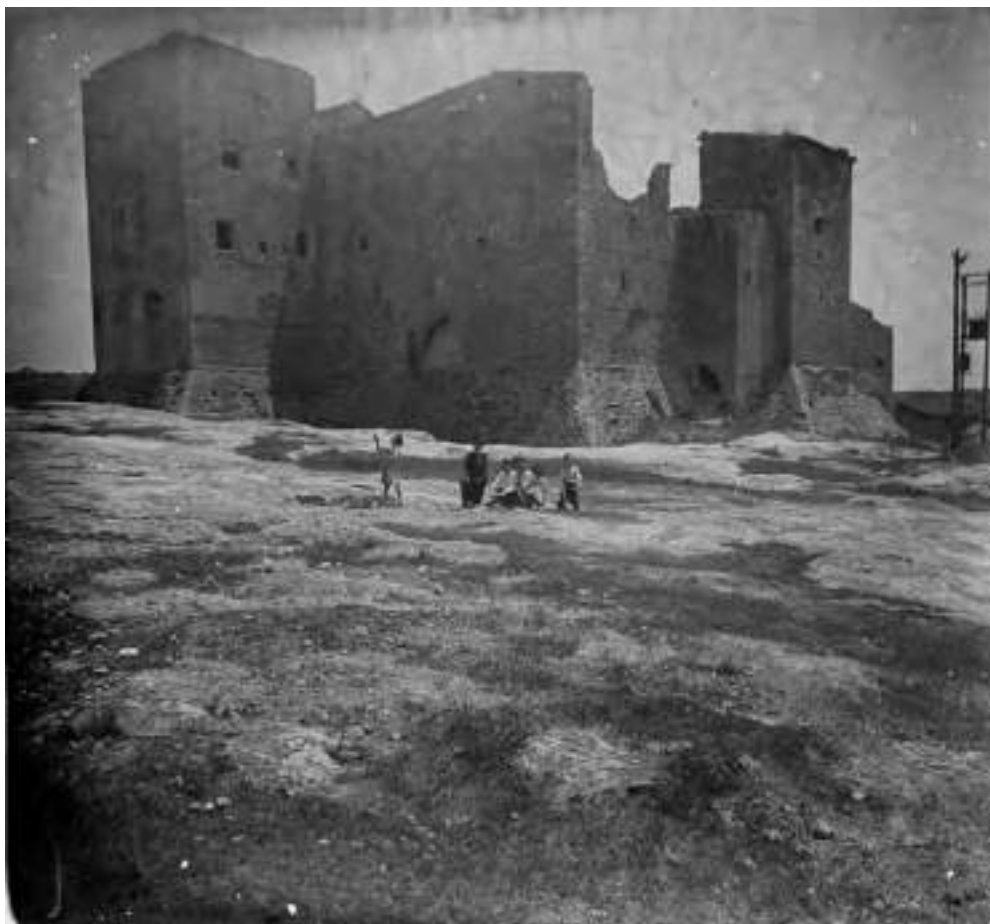
Castell de Vallmoll. Principis del segle XX. Vista dels costats nord i oest.  
Les estructures corresponen majoritàriament al castell tardogòtic

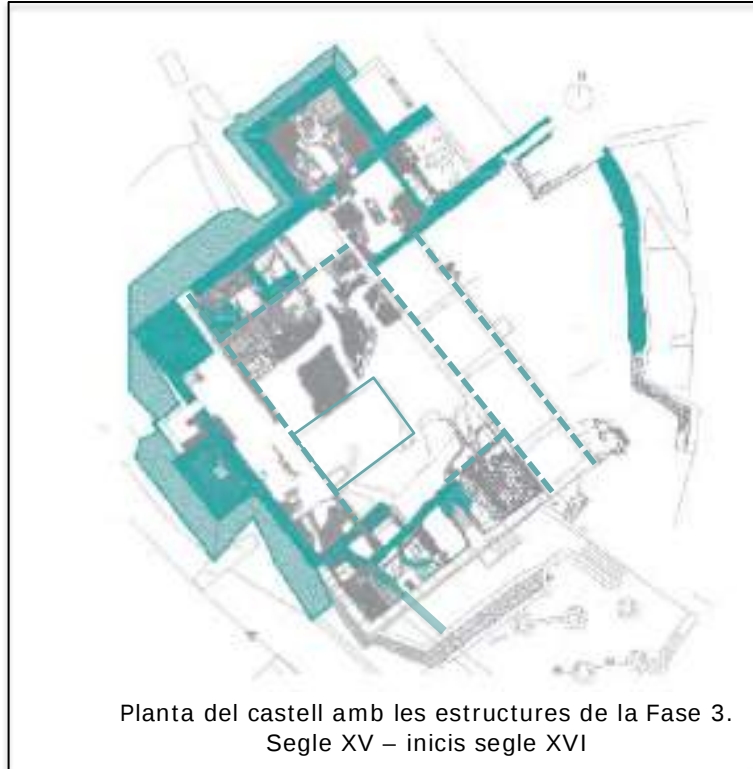
La distribució interior del castell es configurà d'acord amb el concepte de castell-palau, d'estil i formes tardogòtiques amb un gran pati principal de planta quadrada i amb cisterna al centre, a l'entorn del qual s'hi localitzaven quatre edificis, un a cada costat del pati, amb planta baixa dos pisos i terrat superior.

Planta del castell amb les estructures de la Fase 3.  
Segle XV – inicis segle XVI

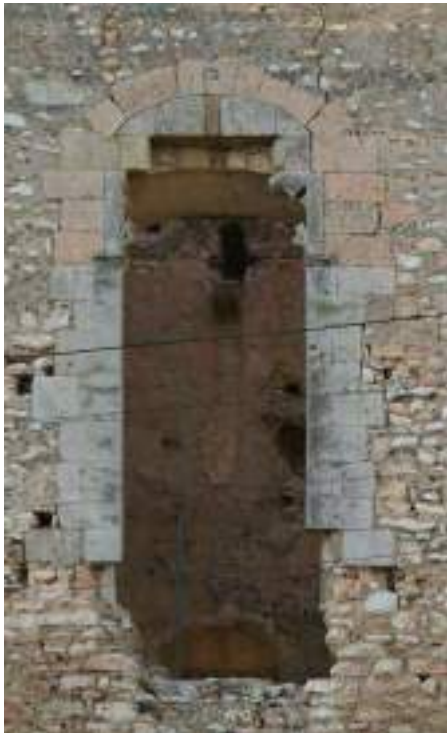
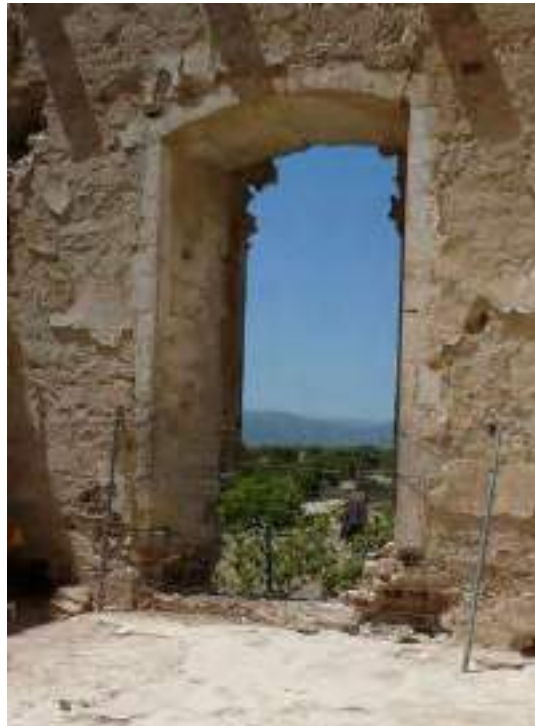
Cara exterior i interior del finestral gòtic del primer pis de la torre principal

En aquest primer pis s'hi localitzaven una estança noble a la torre principal i una magnífica i gran sala noble al costat sud que ocupava tota la planta primera d'un edifici orientat est-oest, amb vistes als dos patis. En ambdós casos es tractava d'estances de caràcter noble, amb grans finestrals ornats cresteries i amb sostres de bigues sostinguts per mènsules de pedra i configurats a manera de teginats.

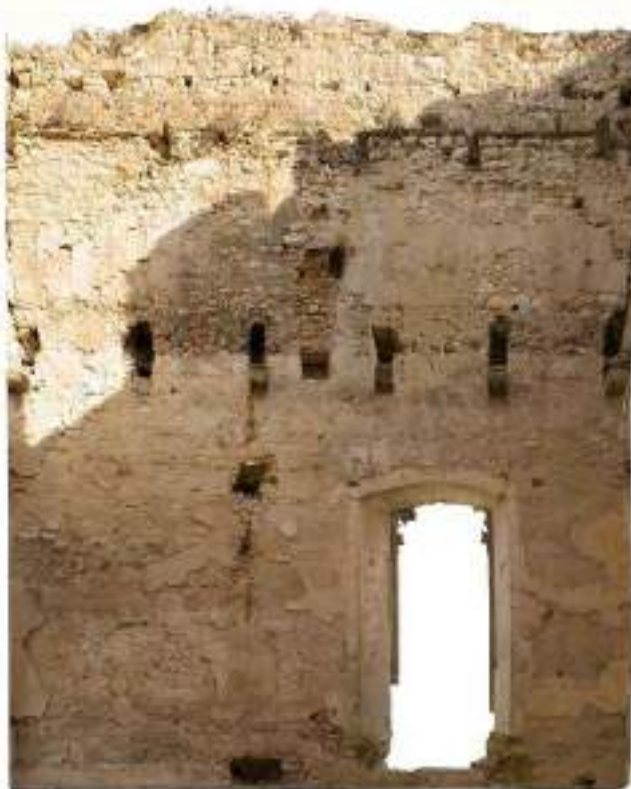
Mur nord de la torre principal. S'observen les mènsules que sostenien el sostre de fusta teginat

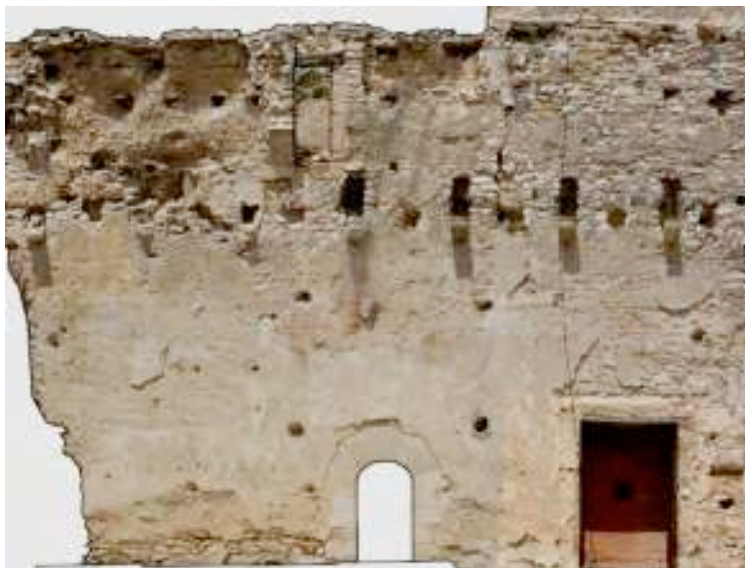
Mur nord de la sala noble. S'observen les mènsules que sostenien el sostre de fusta teginat.

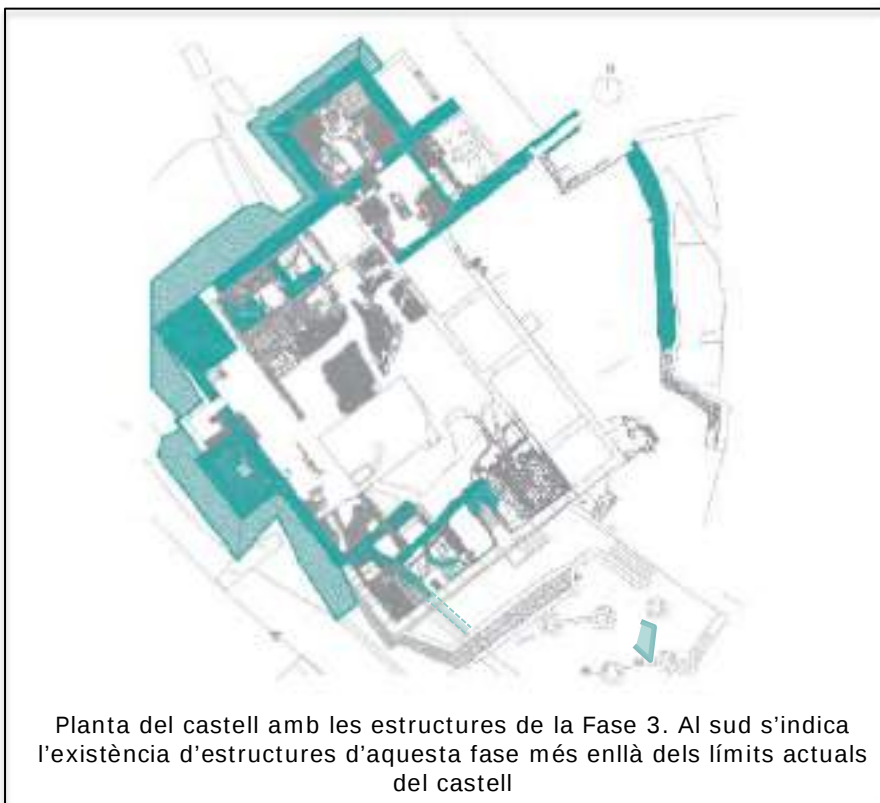
Tot i això, més enllà de les característiques arquitectòniques generals, les actuacions arqueològiques han permès constatar que en aquesta fase, el perímetre sud d'aquesta fortificació tardogòtica sobrepassava el perímetre actual, ocupant una part del que avui és la plaça del castell i que el mur de muralla existent correspon a una reforma posterior, d'època renaixentista. Aquest fet indica que el castell tardogòtic era encara més gran del que és actualment i que part dels espais que s'hi configuraren foren eliminats posteriorment.

Planta del castell amb les estructures de la Fase 3. Al sud s'indica l'existència d'estructures d'aquesta fase més enllà dels límits actuals del castell

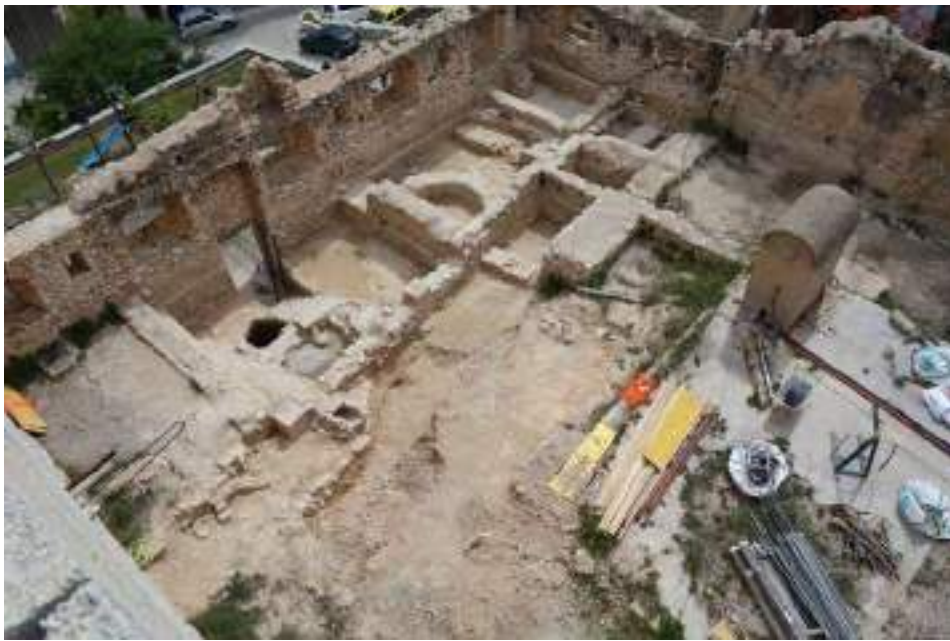
Pati principal. Restes del costat sud on s'identificaren elements vinculats a la producció d'oli

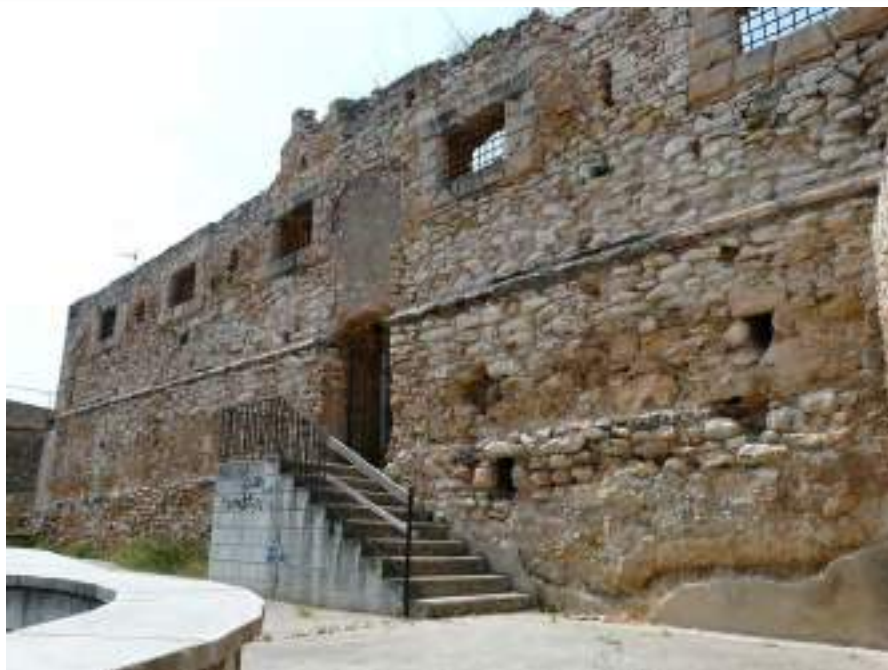
Tram sud de la muralla, corresponent a les reformes renaixentistes. Fase 4

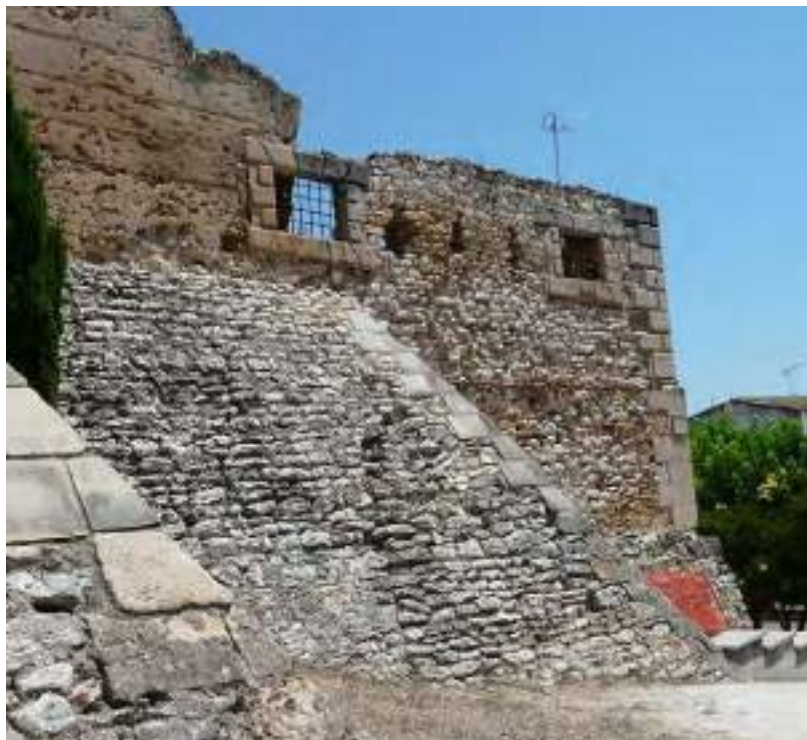
Tram sud-oest de la muralla corresponent a les reformes renaixentistes. Fase 4

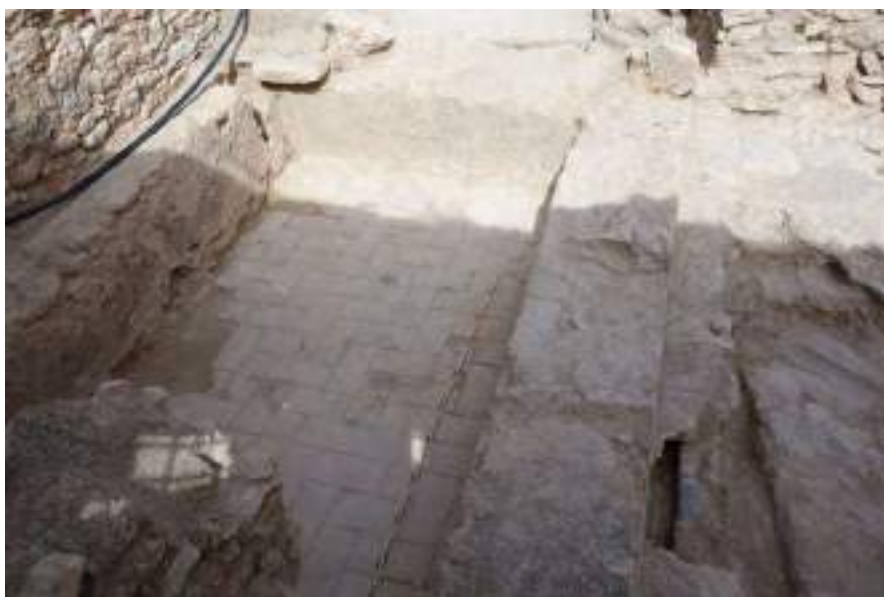
Dipòsit associat a la fase renaixentista

D'acord amb les característiques documentades, als àmbits est i oest s'hi haurien localitzat dipòsits d'aigua, amb canalitzacions relacionades però no és possible interpretar la funcionalitat dels àmbits centrals, atès que no s'hi ha localitzat cap element significatiu.

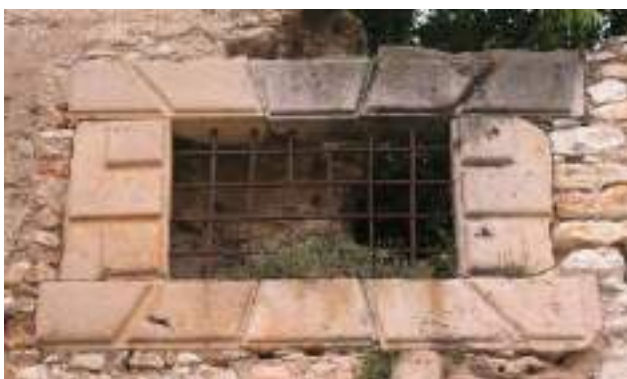
Paral·lelament, les característiques estilístiques de les finestres que s'obren a l'estructura de la nou tram de muralla sud: finestres quadrangulares emmarcades amb carreus encoixinats, corresponen indubtablement a la tipologia emprada habitualment pels arquitectes renaixentistes vinculats a l'Escola del Camp de Tarragona, motiu pel qual cal considerar aquesta obra dins una cronologia de finals del segle XVI – inicis del segle XVII.

Finestra de la muralla renaixentista

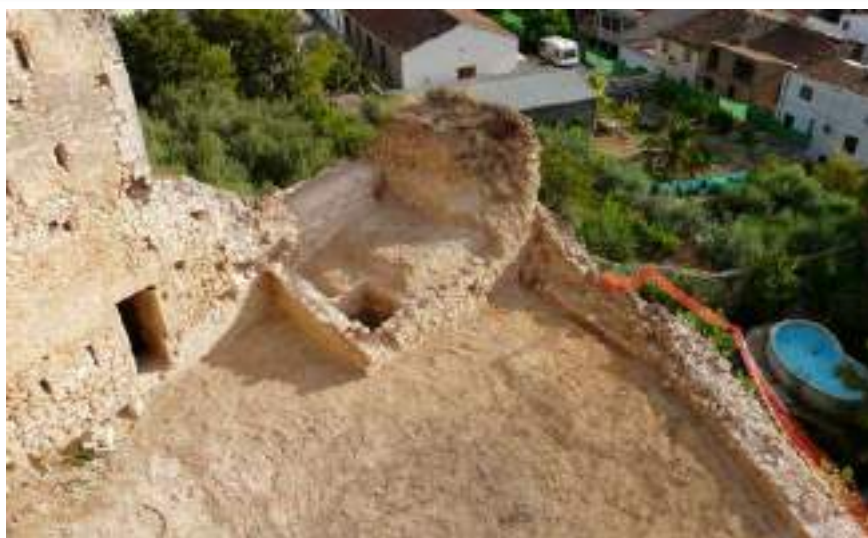
Restes de la torrassa construïda en època renaixentista a l'extrem nord-est del pati d'armes

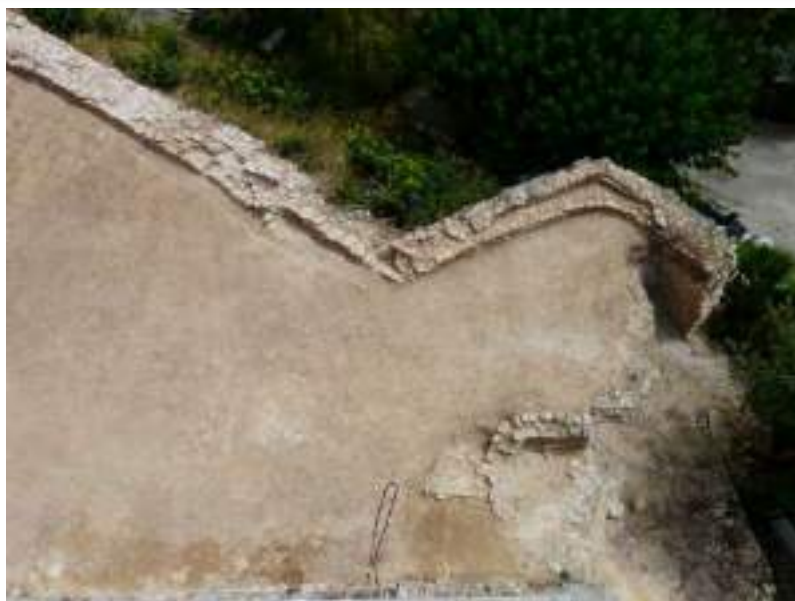
Baluard al sud-oest del pati d'armes i restes de l'entrada, construïts en època renaixentista

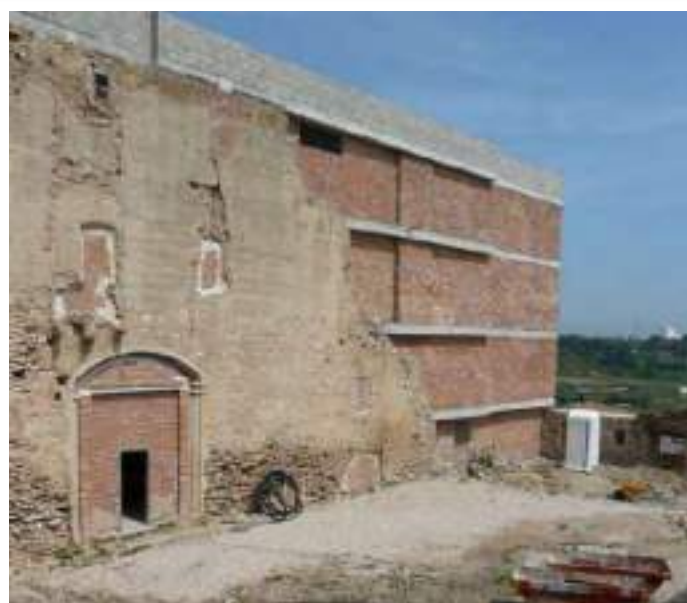
Però d'acord amb els estudis arqueològic realitzats cal interpretar encara una altre canvi significatiu: la construcció o reconstrucció de l'edifici situat entre el pati principal i el pati d'armes. És probable que en aquest cas, la nova construcció substituís un edifici preexistent, bastit en època tardogòtica, tot i que no en tenim constància arqueològica. En qualsevol cas, les característiques constructives d'aquest nou cos i de les obertures: portes i finestres, són indubtablement atribuïbles a època renaixentista, per la qual cosa la seva construcció ha d'interpretar-se dins de la fase de finals del segle XVI – inicis del segle XVII.

Edifici a mitger entre el pati principal i el pati d'armes, construït o reconstruït en època renaixentista

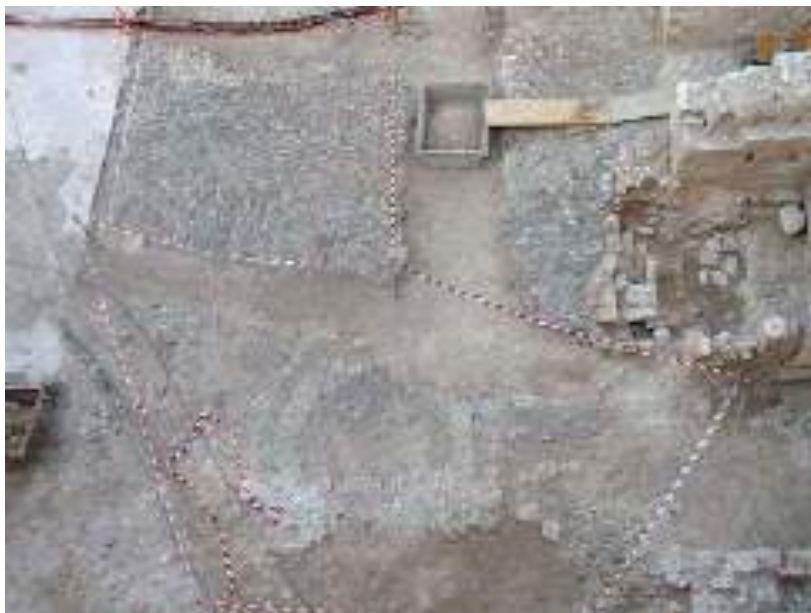
Cal destacar finalment les intervencions arqueològiques han posat al descobert part de les antigues pavimentacions a nivell de planta baixa. A la zona del pati corresponen a paviments de còdols, on en alguns casos s'hi dibuixen motius florals; a l'interior dels edificis, les pavimentacions eren de rajoles de terracota, quadrangulars.

Paviments de còdols al pati principal

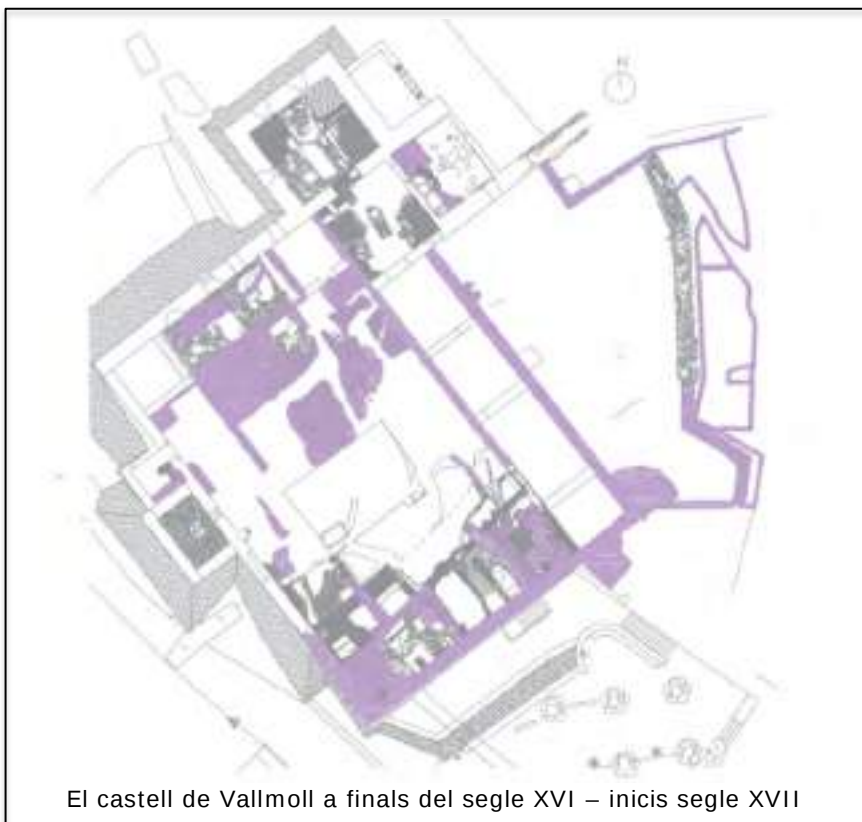
El castell de Vallmoll a finals del segle XVI – inicis segle XVII

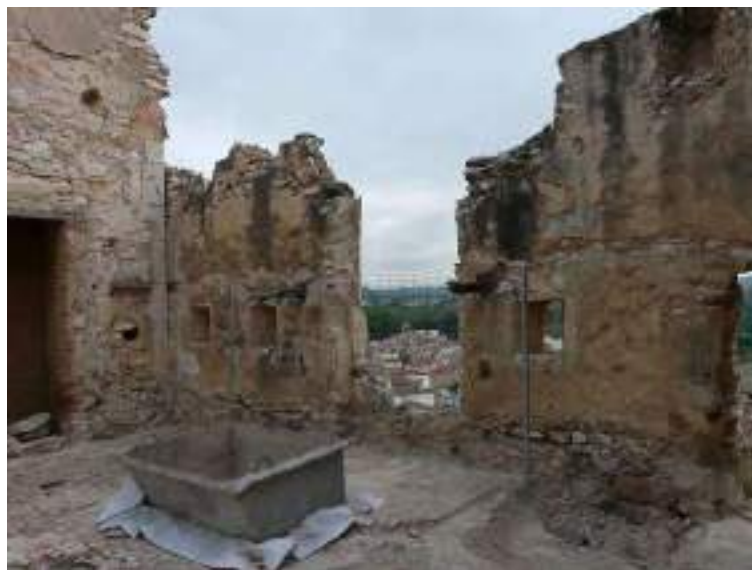
Mur de delimitació est de la sala noble construït a la fase dels segles XVII-XVIII

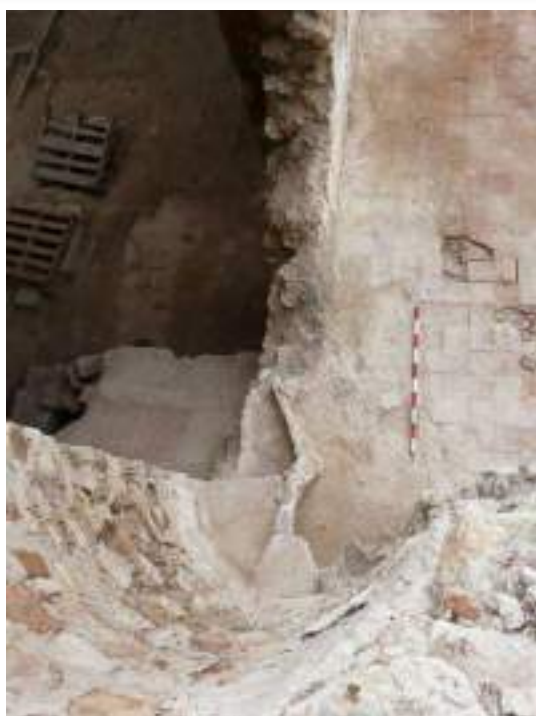
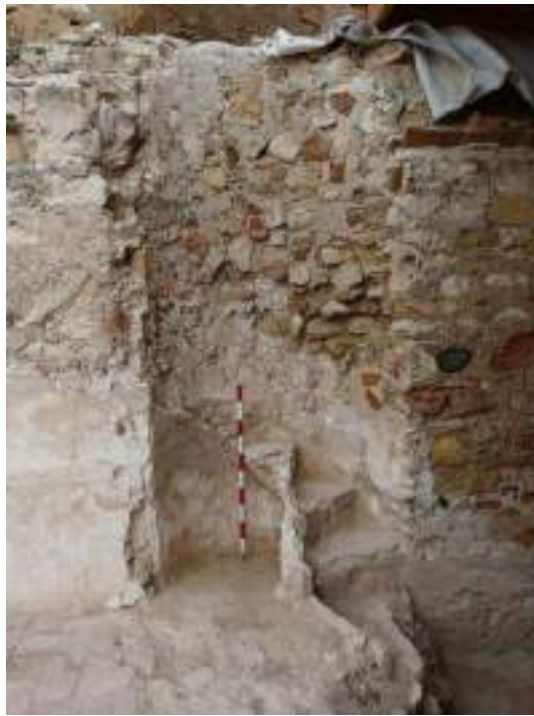
Restes de l'escala d'accés a la torre creada als segles XVII-XVIII

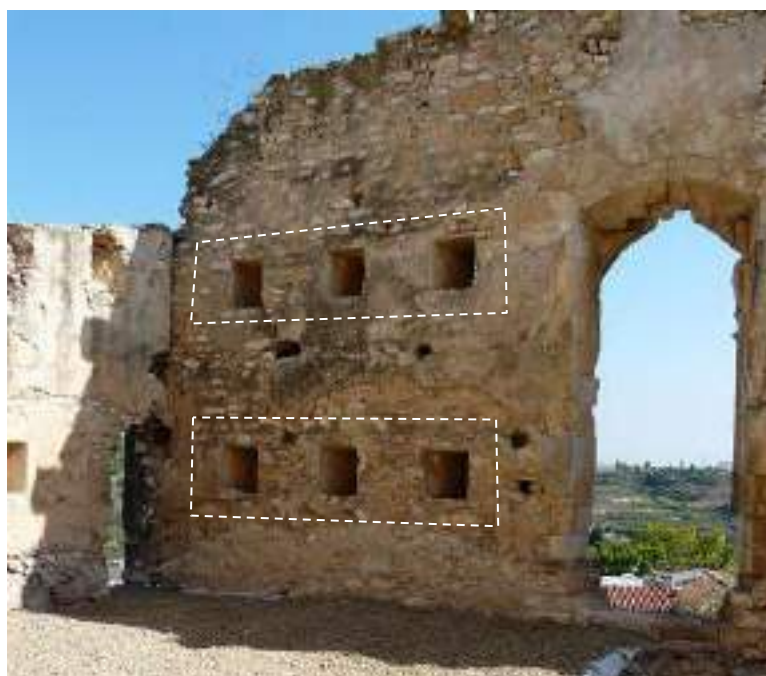
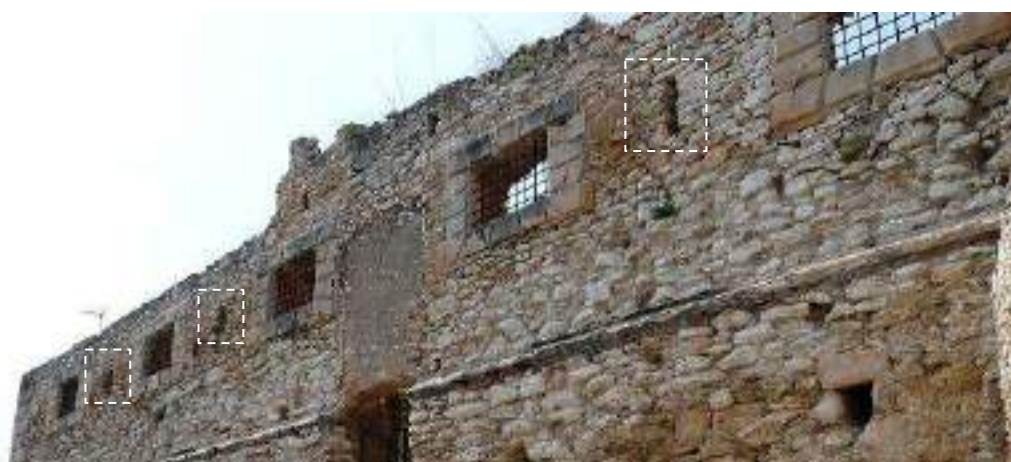
Finestres espitlleres obertes al segle XIX

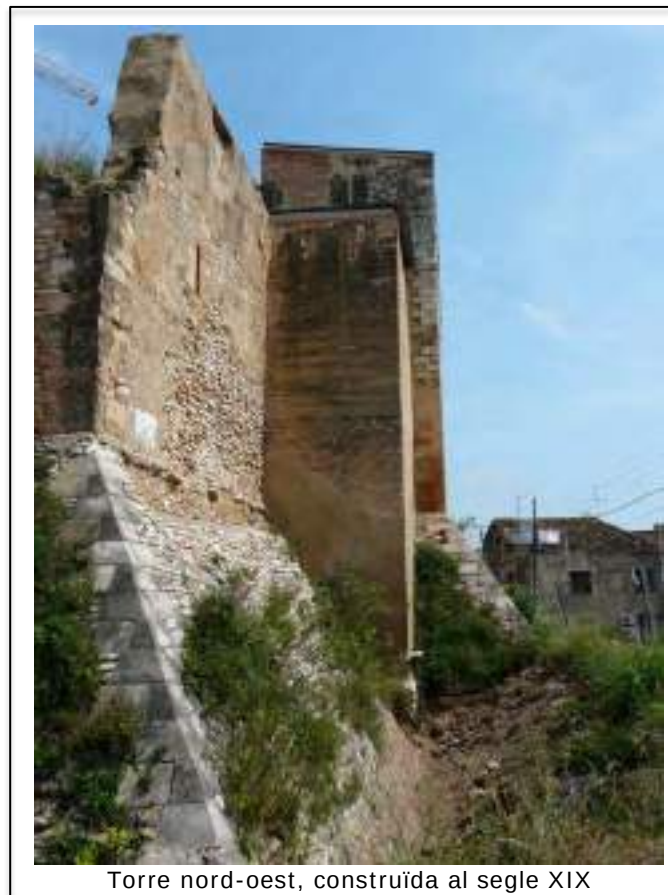
Torre nord-oest, construïda al segle XIX

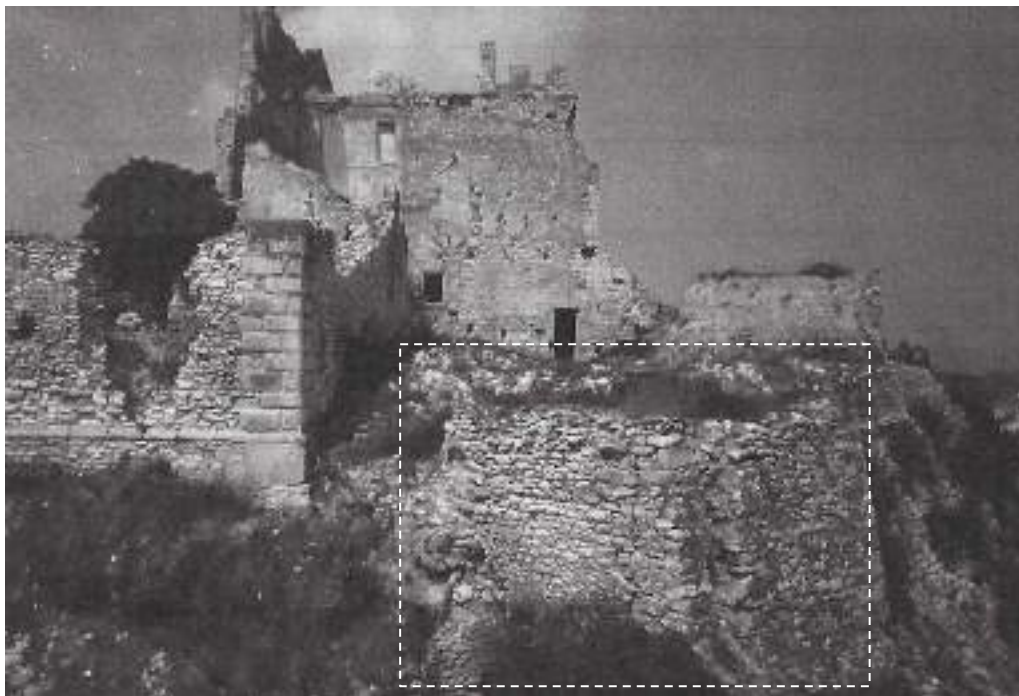
El baluard sud-oest. abans de l'esfondrament del mur oest

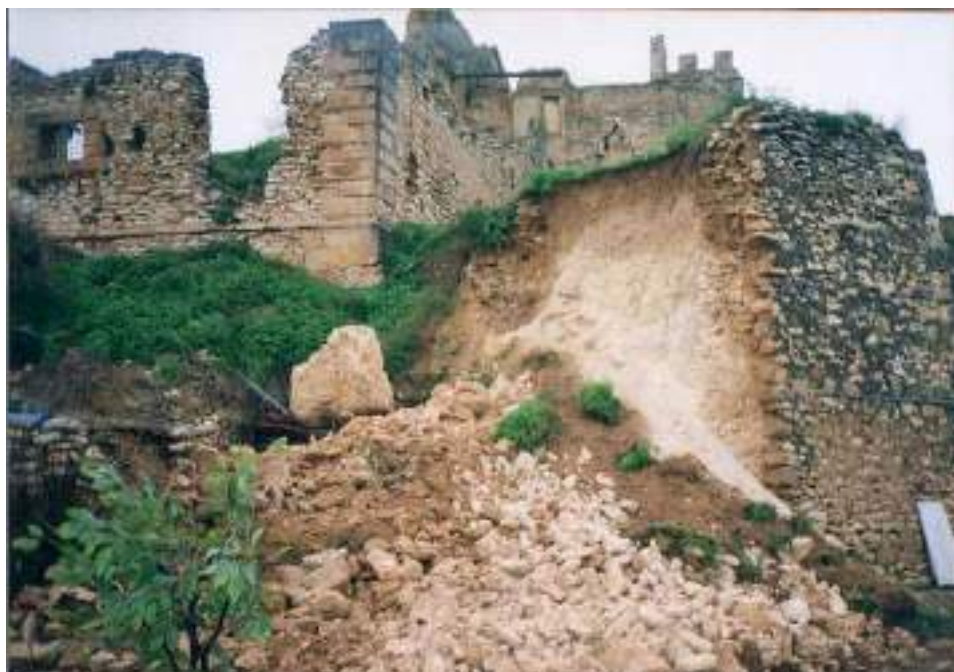
El baluard després de l'esfondrament del mur oest
