Informe dels treballs d'excavació arqueològica al
Castell de Vallmoll. Fase VI.

Vallmoll. Alt Camp. Tarragona)

Fase VI.

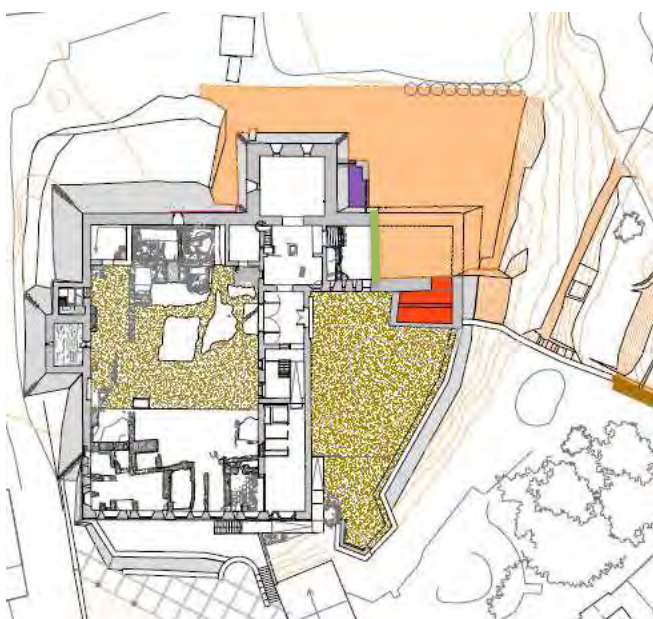
Planta general del castell amb les àrees d'intervenció arqueològica.

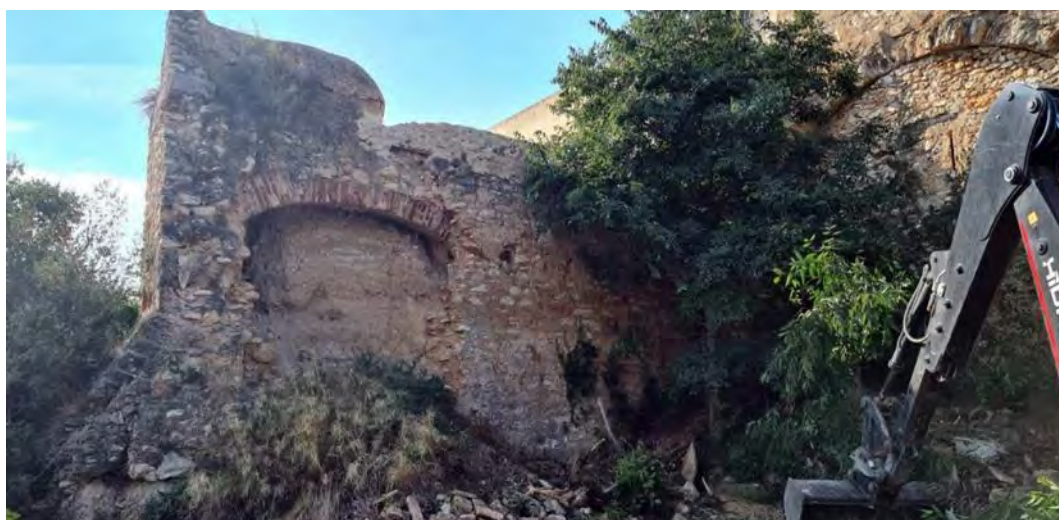
Vista inicial de les feines de sanejament, a mà esquerra vista de la torrassa, a mà dreta la paret que tancava la sala gòtica.

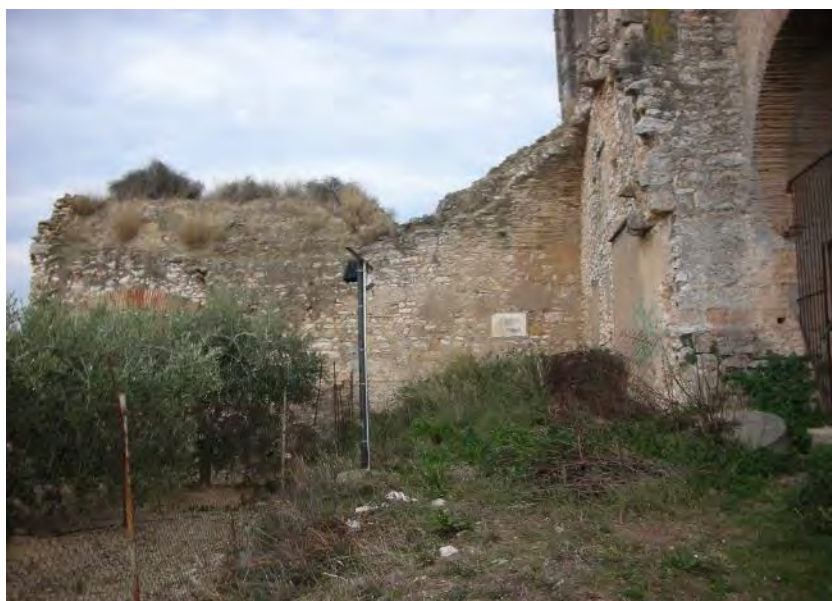
Vista de la zona d'intervenció l'any 2007 on s'observa l'espai on es conservava estratigrafia va quedar al marge del cultiu d'oliveres. Fotografia: Miquel Orellana.

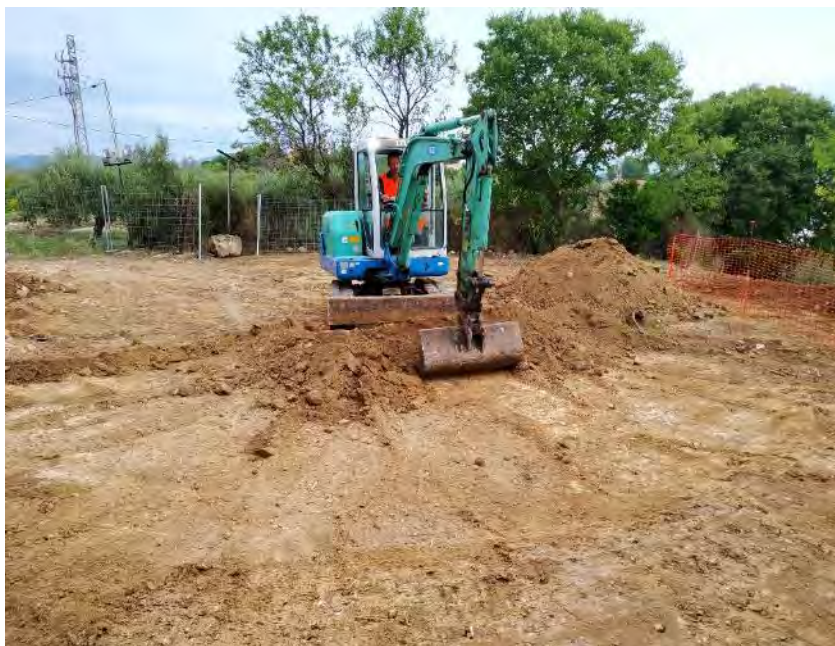
Vista de la màquina retirant el sediment superficial, i com ja s'observa el subsòl geològic.

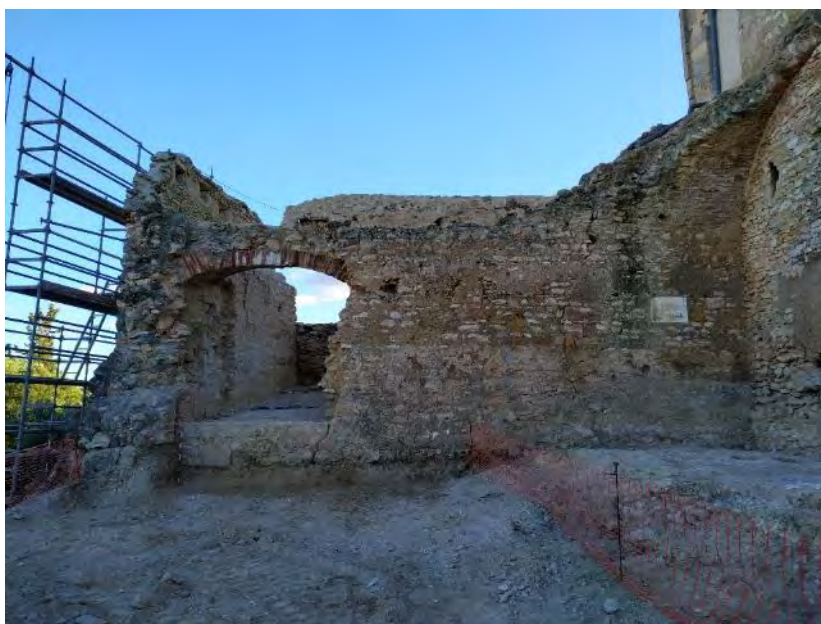
Vista frontal del parament intern meridional de la sala gòtica.

Aquest parament va ser desmuntat sota control arqueològic el passat més de març, sota la direcció de Joan Bernal Capdevila. (vid. Bibliografia).

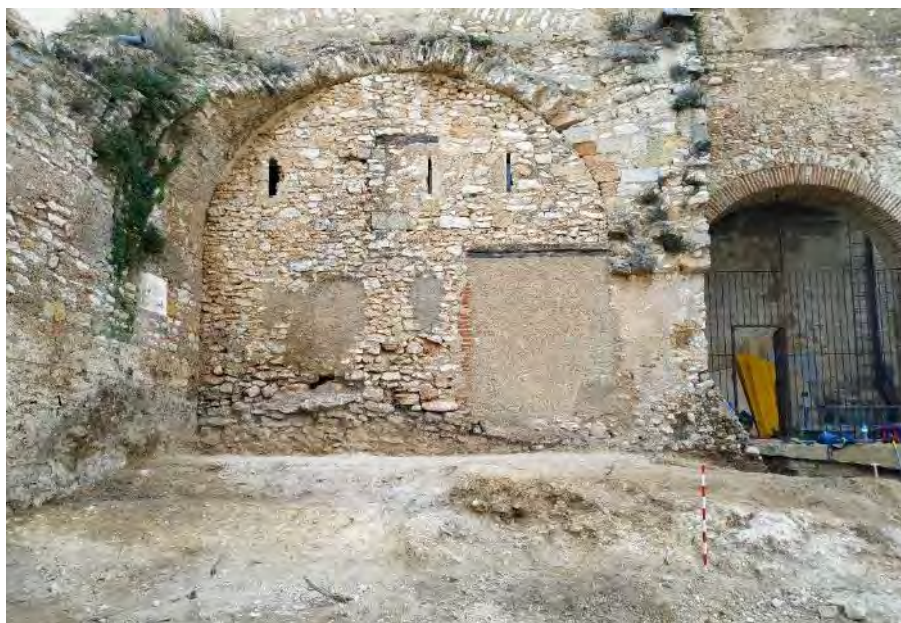
Vista de la cara exterior de la paret U.E 19 durant l'excavació, i abans del seu desmuntatge. El parament va ser corresponentment documentat durant al campanya d'excavació de l'any 2011.

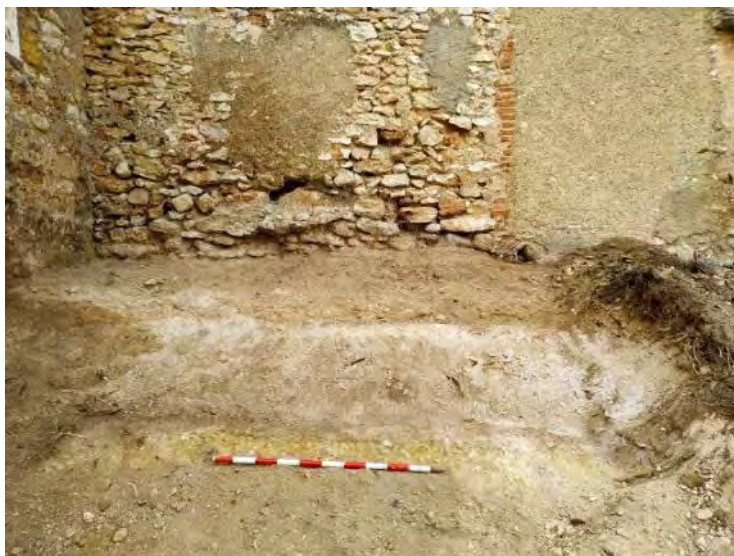
Vista de l'afiorament de l'estrat U.E 02 durant el procés d'excavació de la capa vegetal U.E 01.

Un cop definit l'àmbit d'actuació i sanejada la zona es va procedir a les tasques d'excavació manual. El primer nivell documentat fou la **U.E. 01**, un estrat de terres de color marró fosc força orgànic amb la presència de vegetació, plàstics, ferro, llaunes i pedres en la seva composició. Tenia entre 0.40 i 0.80 m de potència i s'adossava a les dues parets anteriorment descrites (U.E 18 i 19).

Seguidament es va localitzar un estrat de terres de color marró clar **U.E. 02**, poc compacte de 0.20 m de potència i que s'estenia de forma regular per tota la superfície intervinguda. Pel que fa a la seva posició física també s'adossava a les parets U.E 18 i 19 i cobria dos estrats localitzats en diferents àrees de la intervenció.

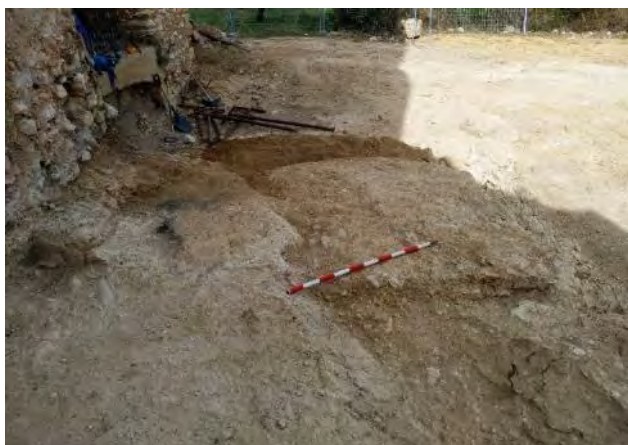
Vista en superfície del mur U.E 08 i de la rasa U.E 06 seccionant l'estructura. També s'observa l'estrat U.E 04.

Un dels elements que ha afectat de forma important l'estructura és la rasa **U.E 06** d'uns 6 m de llargada per 0.90 m d'amplada i 0.60 m de potència amb una orientació NW-SE.

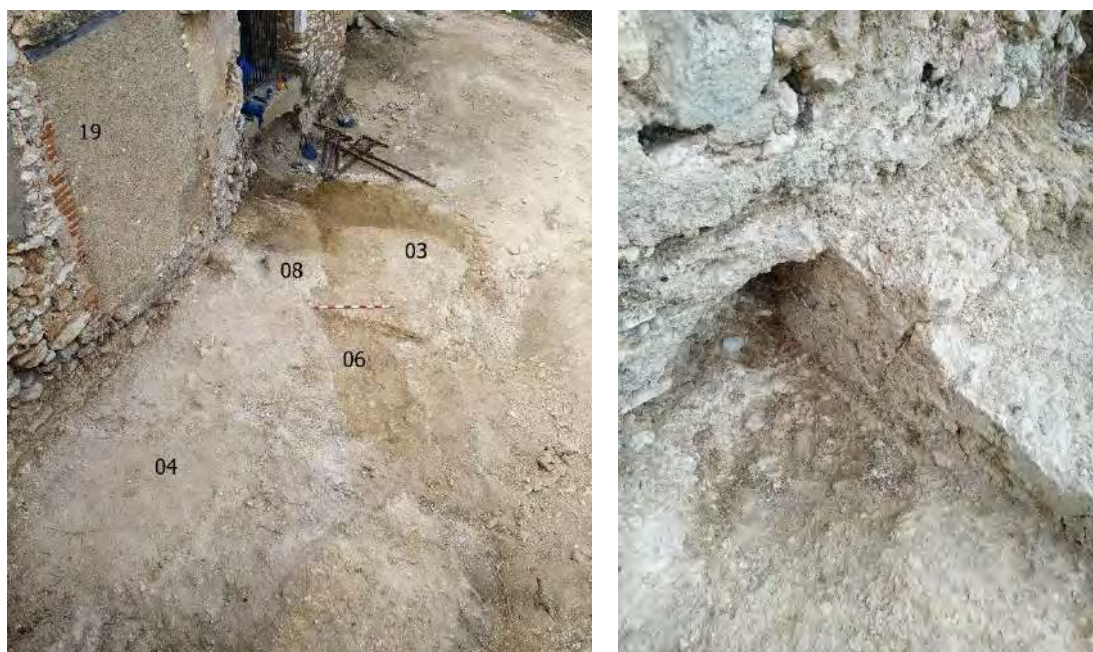
Vista de les restes de la fonamentació U.E 08 i de l'estrat U.E 04 adossant-se, tots dos tallats per la rasa 06. A mà dreta la fonamentació U.E 08 i la seva continuïtat cap a l'interior de la sala per sota la fonamentació de la paret U.E 19.

Pel que fa a la morfologia de la rasa cal destacar que el primer tram, l'ubicat més al nord presentava una trajectòria recta, mentre que en l'extrem sud s'intuïa un cert gir cap a llevant que es perdia més enllà de la zona d'excavació on ja aflorava el subsòl geològic. Possiblement aquest extrem de l'estructura va ser seccionada quan part de l'espai es va destinar a la plantació d'oliveres. Més difícil és determinar-ne el motiu de l'arrasament per la banda nord. En qualsevol cas l'estat de conservació en el que ens ha arribat l'estructura impedeix determinar de forma clara quines serien les seves dimensions originals.

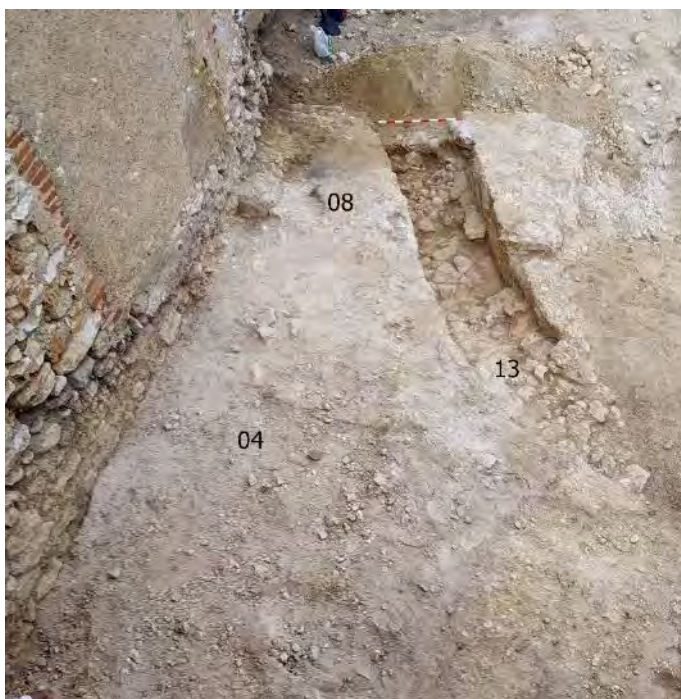
Vista general de la negativa U.E 06 un cop excavada.

Per les característiques de la base de l'estructura així com dels nivells de sediment excavats per sobre, pensem que la U.E 06 podria correspondre a la rasa de fonamentació d'un possible mur de tàpia que compartimentava o dividia la zona un cop la sala gòtica ja havia perdut completament la seva funcionalitat. De fet aquest element correspon possiblement a l'últim moment d'ús de l'espai, ja que afecta a totes les construccions preexistents.

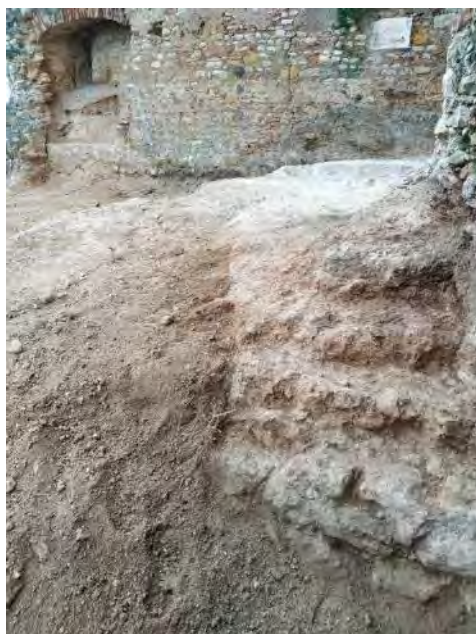
Vista de la negativa U.E 06 i del seu sediment, a mà dreta el talús U.E 10 seccionat per aquesta estructura.

Finalment cal esmentar un altre element encara amortitzat per l'estrat U.E 03, en concret es tracta de part del talús defensiu, **U.E. 10**, el qual s'adossa per la banda exterior al

mur de tancament nord de la sala gòtica **U.E 08**. Aquest parament té una secció triangular i esta realitzat a partir de blocs de pedra lleugerament devastats lligats amb morter de calç i disposats en filades més o menys regulars. Fins al moment s'ha documentat 6 m de la seva longitud seguint la mateixa orientació de la sala gòtica, E-W. Són visibles i 1.80 m de potència tot i que no s'ha esgotat el sediment en aquest punt, essent un dels llocs on encara hi ha excavació pendent.

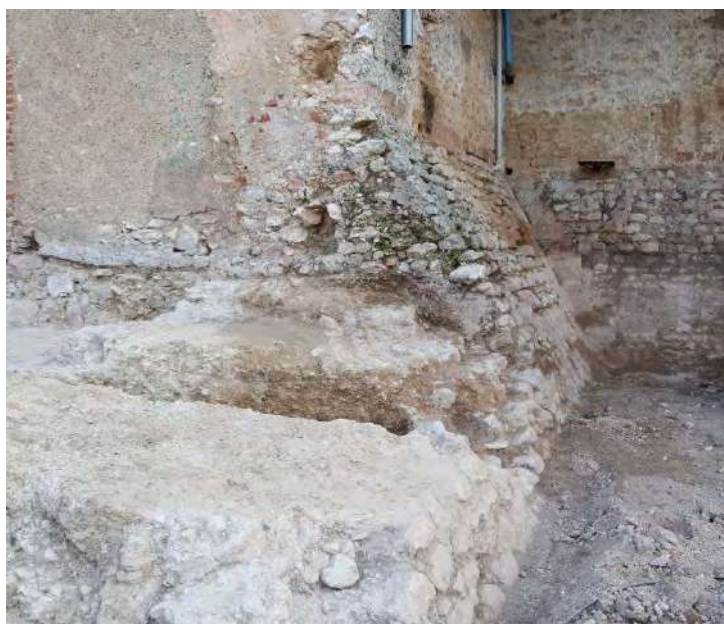
Vista general del talús U.E 10 adossant-se a la cara nord del mur U.E 08. Ambdós estan tallats per la negativa U.E 06.

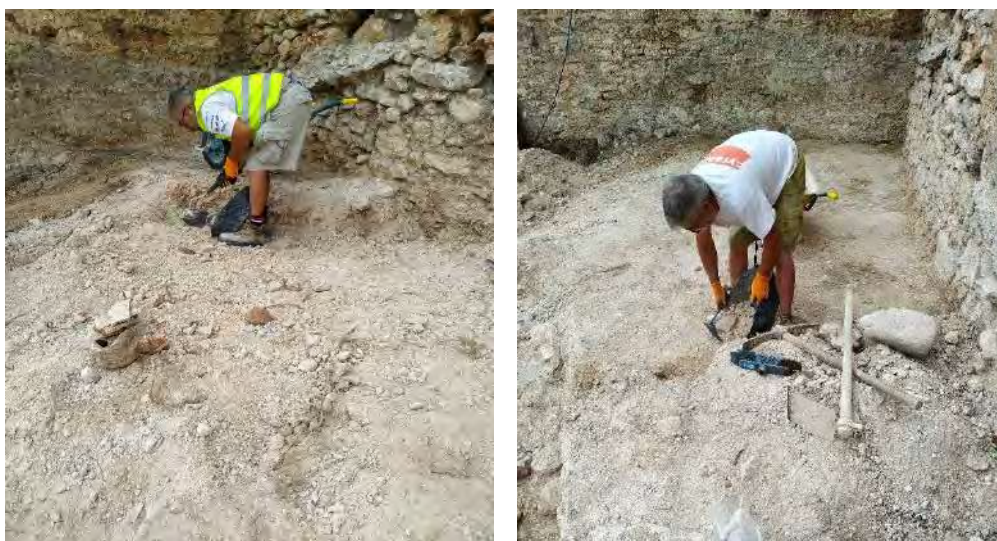
Vista de l'excavació del nivell U.E 04

Finalment en aquesta zona però ja a la banda sud es va procedir a l'excavació de l'estrat **U.E 04** un nivell de terres, de 0.25 m, de color blanc amb abundant morter de calç molt solt amb la presència de força material ceràmic en la seva composició. Entre els materials recuperats hi ha una ceràmica blava catalana amb decoració d'orla d'ull creuat (1600-1635) i també un fragment de reflex metàl·lic amb decoració atribuïble al segle XVII. Tanmateix per la resta de la mostra el conjunt es podria situar vers els segles XVII-XVIII.

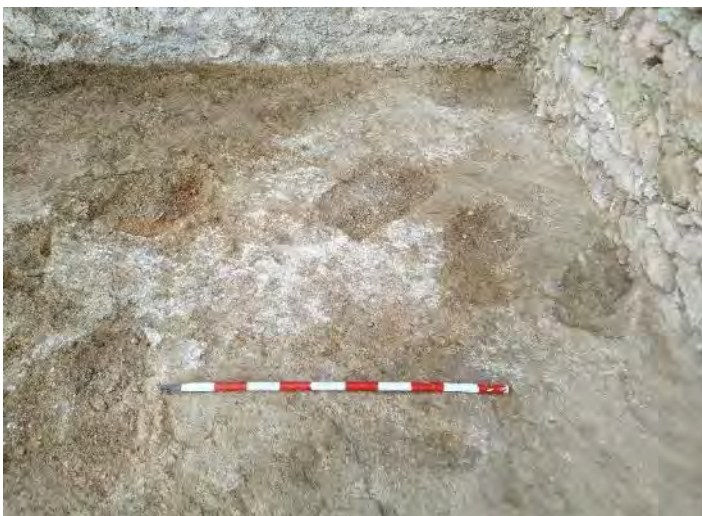
Detall de les diferents negatives retallades en el subsòl geològic i en el paviment U.E 05.

estaven reblertes per un sediment molt poc compacte del que es va recuperar un únic fragment de vidre en un d'elles. Per la seva ubicació, sembla que segueixen un patró ja que es trobaven alineades properes entre elles i marquen l'empremta d'alguna estructura. Tanmateix tenint en compte el grau d'arrasament es fa difícil contextualitzar i interpretar la seva funcionalitat. Durant la campanya del 2011 també es va documentar en aquest mateix paviment i a l'altre banda de la paret U.E 19, dues negatives circulars de funcionalitat indeterminada.

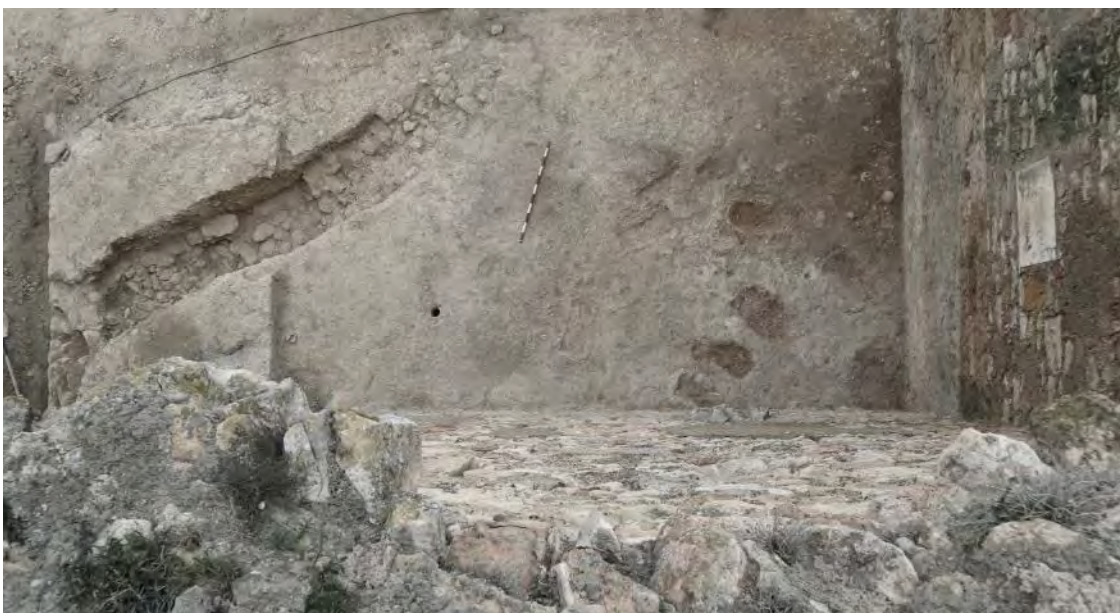
Vista final de l'excavació, de les negatives, la rasa, el paviment, la fonamentació del mur i el talús , juntament amb el forat d'un micropilotatge.

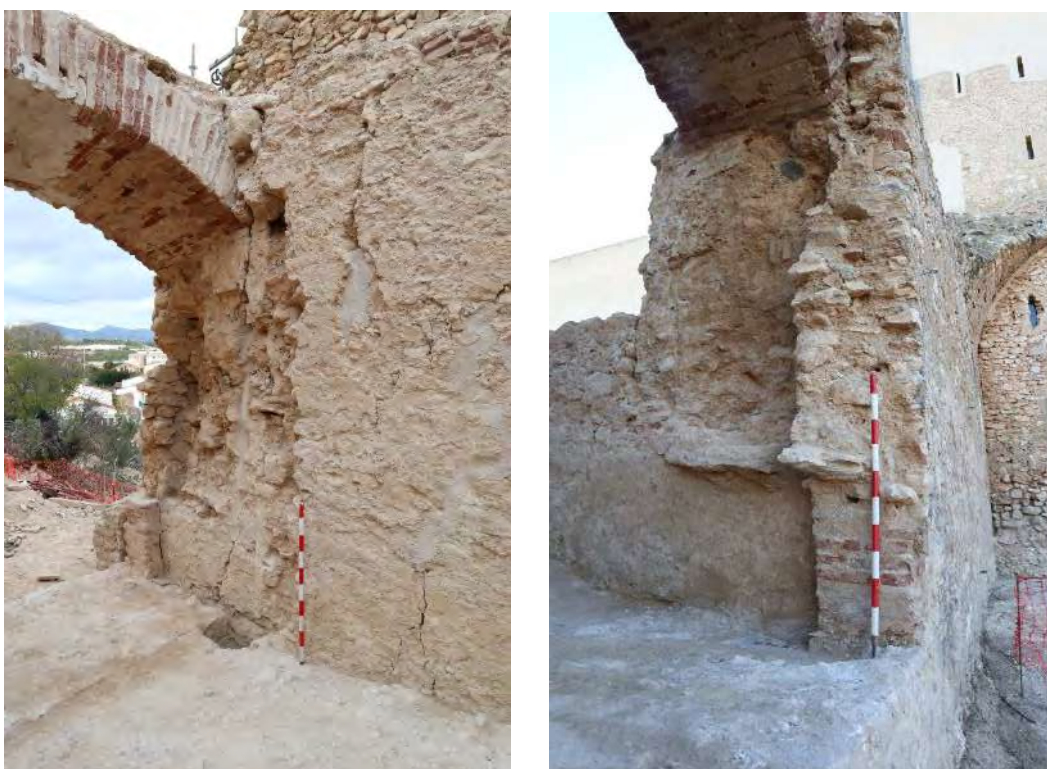
Vista, a l'esquerre de l'arcada encastada a la cara interna de la muralla i en la paret sud de la sala gòtica, a la dreta. En la part inferior s'observen les restes dels brancals de maons.

porta definida per brancals fets de tova manual rematats per una arc de volta rebaixada fet també de maons manuals disposats de cantell. L'obertura correspon a una reforma posterior de la torre, i la seva realització dificulta la lectura entre la relació física de la paret gòtica i el recinte emmurallat. Tanmateix la possible continuïtat del mur de la muralla suggereix que el parament de la sala gòtica s'adossava a aquest element defensiu.

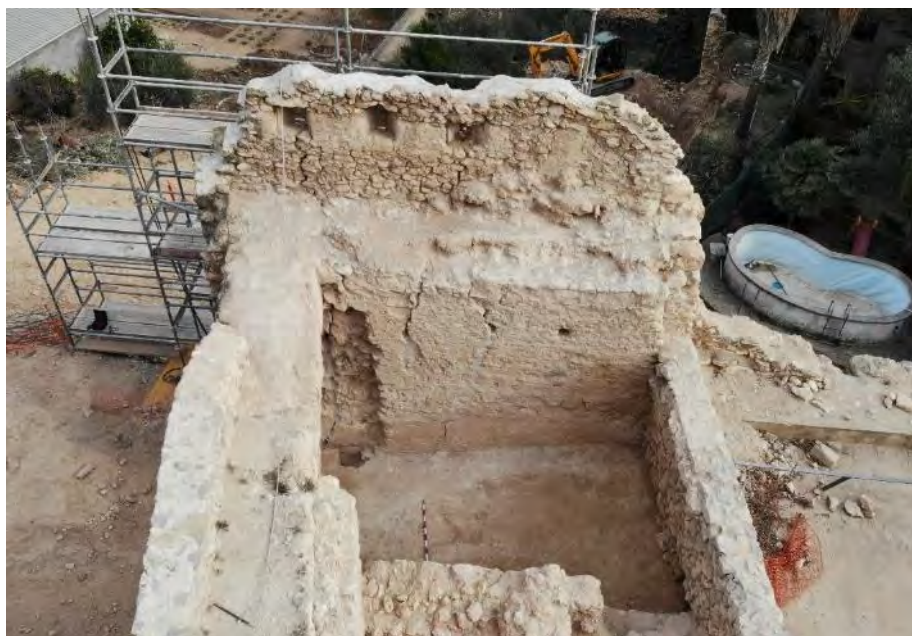
Vista de la cara interna de la muralla, U.E. 56.

Pel que fa al tram de muralla i talús defensiu **U.E 64** en aquest punt concret, tot i que té majors dimensions, s'han documentat uns 4.5 m de longitud, 3.7 m d'alçada i 1.60 m d'amplada. Correspon a un mur de maçoneria fet amb blocs de pedra sense devastar lligada amb morter de calç que ens ha arribat amb un arrebossat de morter per la cara interna, conseqüència de la transformació en els usos de la torrassa. Com ja hem esmentat la porta U.E 61 es va encaixar justament en el punt de contacte entre aquest parament i el de la sala gòtica. Aquest tram del llenç defensiu conserva a l'alçada del segon pis, on el mur té una menor amplada, diverses obertures. En concret es tracta de quatre espitlleres **U.E. 65, 66, 67, 68** d'entre 0.40 x 0.45 m vinculades a les

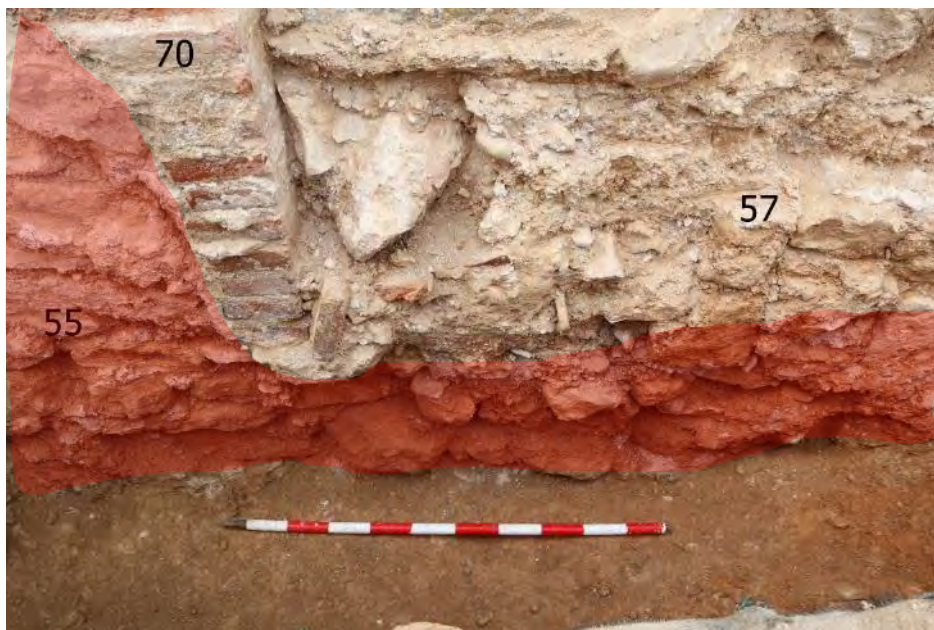
Vista del parament original U.E. 55 (en vermell), el brancal U.E. 70 tallant l'anterior i el tapiat i recrescut U.E. 57.

Pel que fa a l'extrem oest, el mur 55, era solidari amb la paret **U.E. 59**, amb la que formava una cantonada. Aquest mur una orientació N-S i unes dimensions de 3.80 m de longitud, 0.65 m d'amplada i entre 0.80 i 0.90 m de potència. Era construït amb maçoneria de pedra irregular lligada amb morter de calç, i físicament s'adossava al mur de tancament sud de la sala gòtica, U.E. 18, tancant així el recinte de la torrassa.

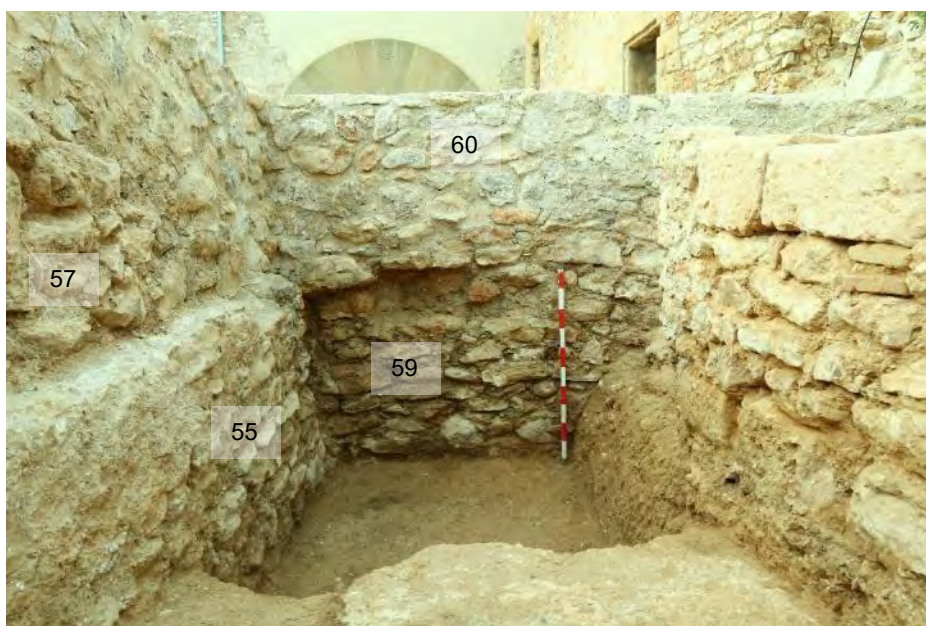
Vista dels paraments originals de la torrassa U.E. 55 i 59. Per sobre els recrescuts de fases posteriors U.E.57 i 60.

El segon recrescut correspon a la darrera fase de consolidació de la torrassa, 2011, en el que a la part superior dels murs existents és va aixecar, amb l'objectiu de regular la superfície i donar volum a la torre dues parets més. Aquestes són més estretes que les originals i fan uns 0.65 m de gruix per uns 0.80 i 0.90 m en la cara oest i 0.65 m en la cara sud. El mur U.E 58 descansa sobre el tapiat U.E 57 i la paret sud de la torrassa U.E 55. Per la seva banda la paret U.E 60, solidaria a l'anterior, descansa sobre el mur U.E 59, tancament oest de la torrassa.

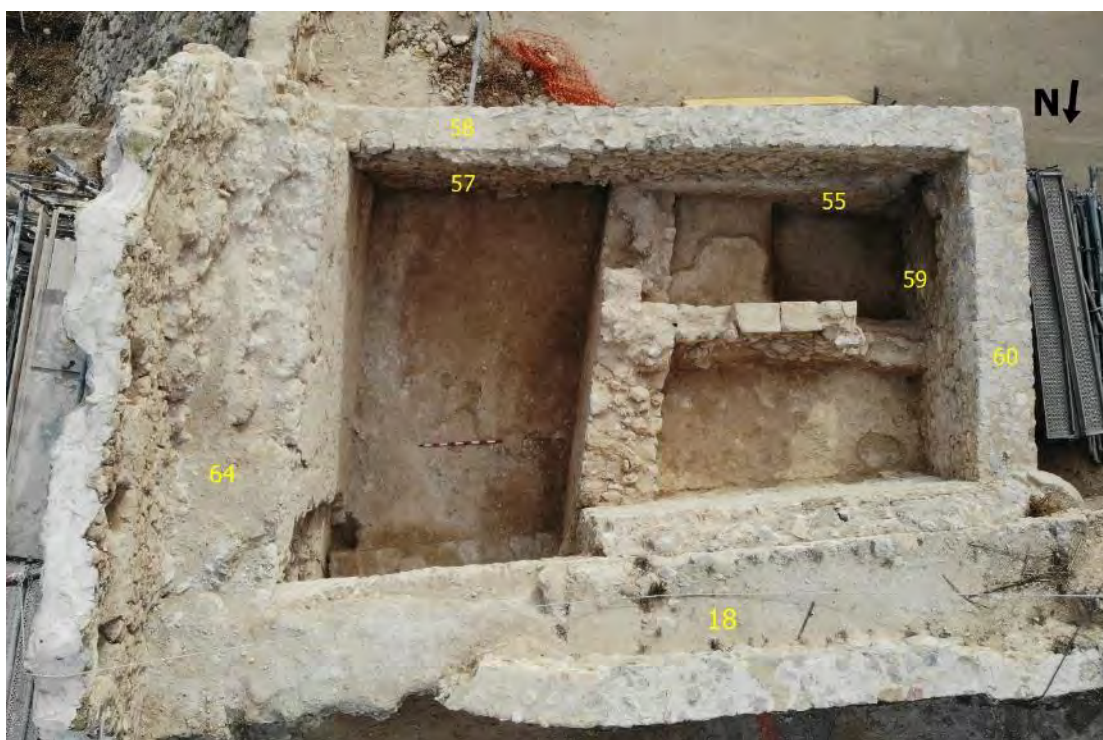
Vista dels murs que conformen el perímetre de la torrassa.

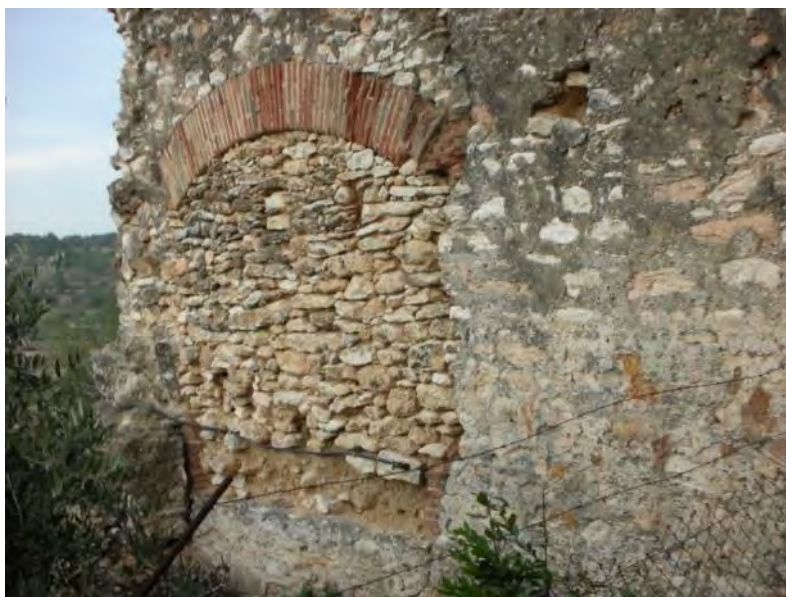
Vista de la cara nord, amb el tapiat U.E 62 l'any 2007.
Fotografia: Miquel Orellana.

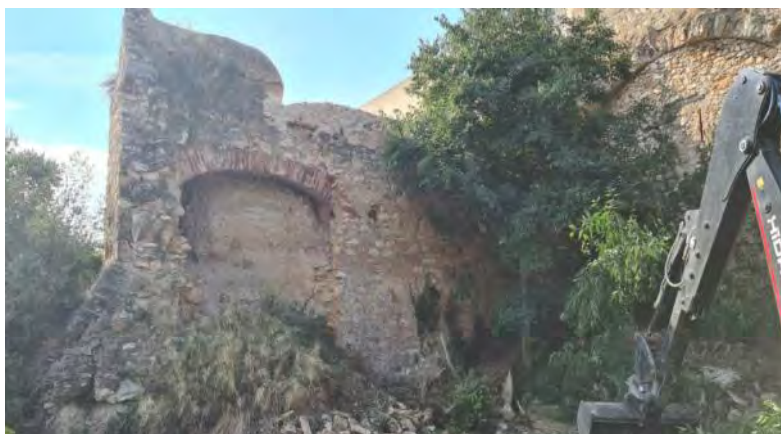
Vista de la cara nord de la torrassa durant les feines de sanejament de l'actual fase.

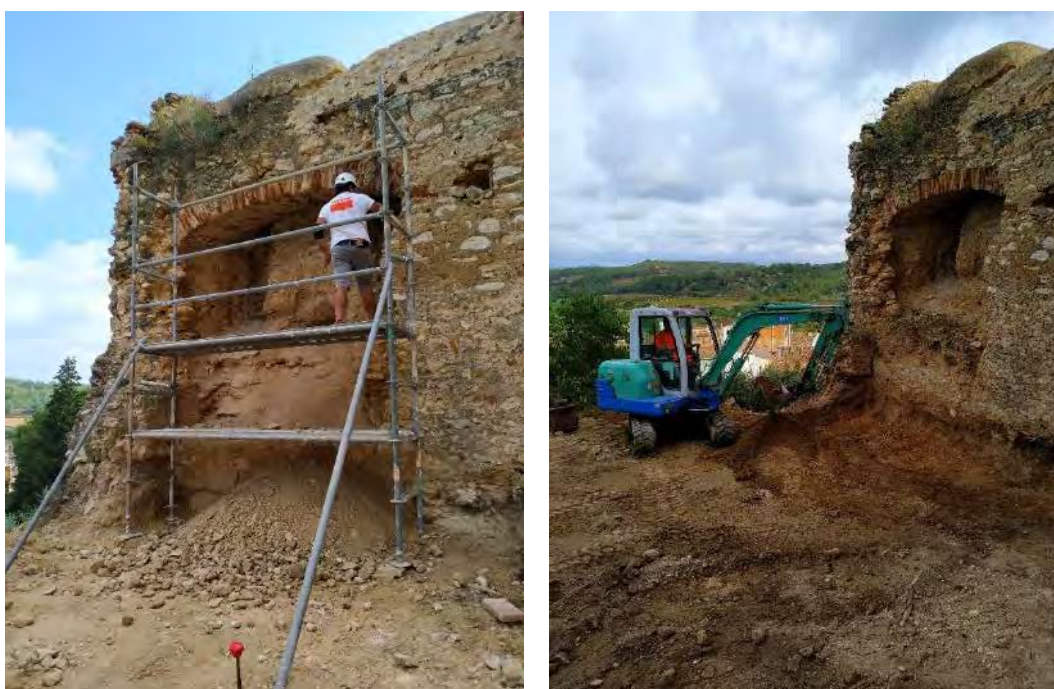
Vista de les feines en la cara nord de la torrassa, a mà dreta l'aflorament del subsòl geològic.

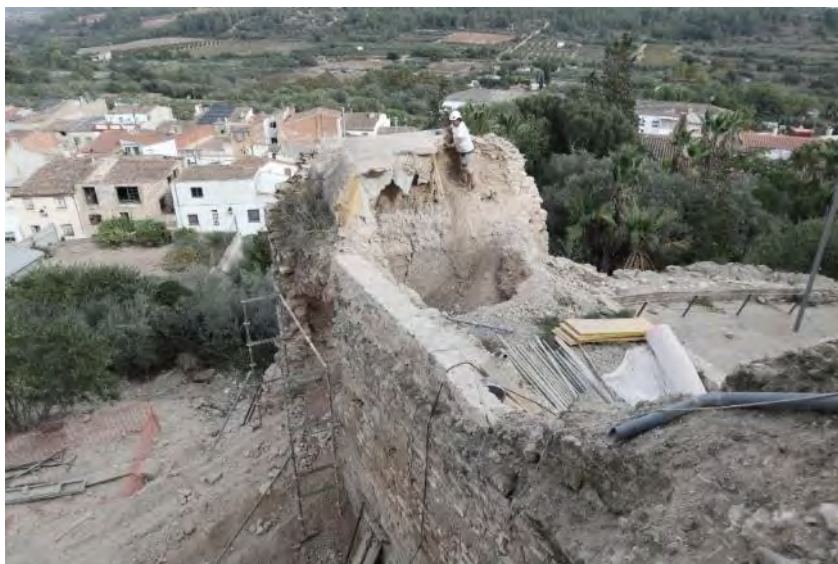
Vista de l'excavació en la part superior de la torrassa, banda est.

El primer nivell documentat va ser la **U.E. 21**, format per un nivell de terres de marró clar, de 1.50 m de potència, amb la presència de blocs de pedres, morter, material constructiu i teula en la seva composició. Tenia poca consistència i els materials ceràmics recuperats abasten entre el segle XVIII-XIX i es troben força alterats. Cal tenir

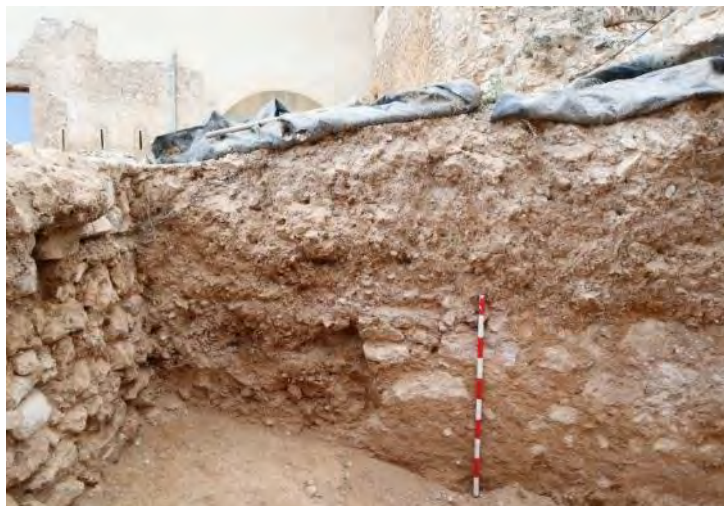
Vista en secció de l'estrat U.E 37 i el mur U.E 54.

l·ligat amb morter de calç i una mica argila. Presentava unes dimensions de 2.40 m de longitud i 0.55 m d'amplada i una potència de 0.90 m. Ens ha arribat parcialment

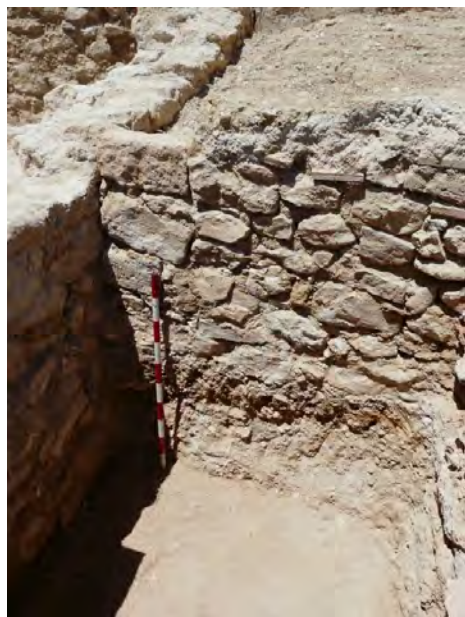
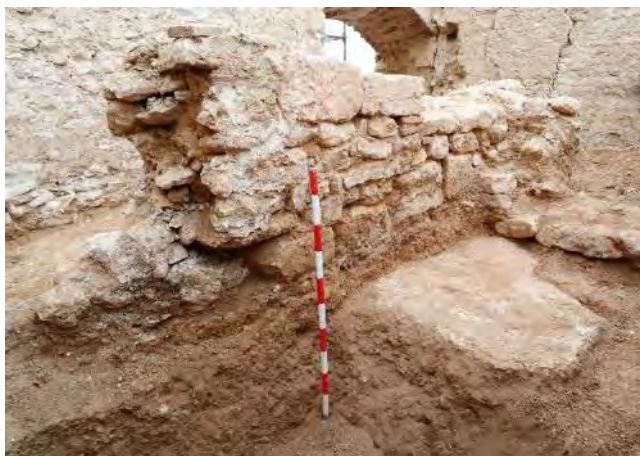
Vista del mur U.E 51 durant el sondeig realitzat per Carme Subiranas l'any 2011. A mà dreta el mur localitzat seccionat actualment.

Aquest mur U.E 51 s'adossava per l'extrem oest al parament original de la torre, la U.E. 59, mentre que per l'extrem est s'adossava al mur U.E 54, anteriorment descrit. Per tant aquestes compartimentacions delimitaven tres espais interiors, un més gran a la banda est associat a l'accés de la porta i dos més petits en la banda oest. Precisament en aquest punt, és a dir a banda i banda del mur U.E 54 la seqüència estratigràfica era diferent.

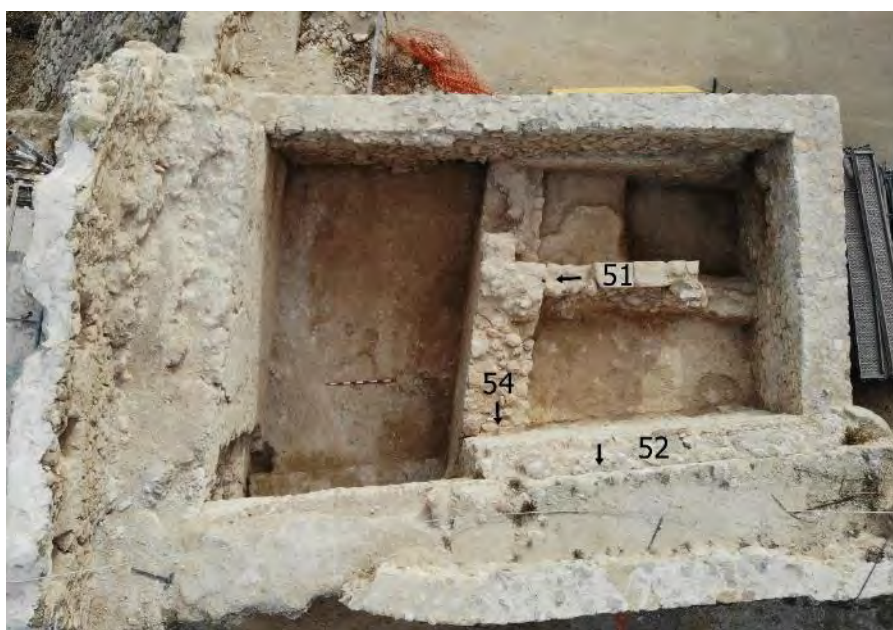
Vista de les compartimentacions en l'interior de la torrasa i les seves relacions

Finalment pel que fa als murs U.E 51 i 54 cal associar-los a un parament ja documentat durant la campanya del 2011 i visible a l'inici de la present intervenció, el mur **U.E. 52**, fet de maçoneria de pedra irregular i fragments de maons tot lligat amb morter de calç. Presentava una orientació E-W i unes dimensions de 4 m de longitud, 0.35 m d'amplada i 2.6 m, el qual s'adossava al mur sud de la sala gòtica, U.E 18 i s'intuïa l'arrencament d'una volta. Aquesta arrencament de volta marca la cota del forjat del primer pis de la torrasa.

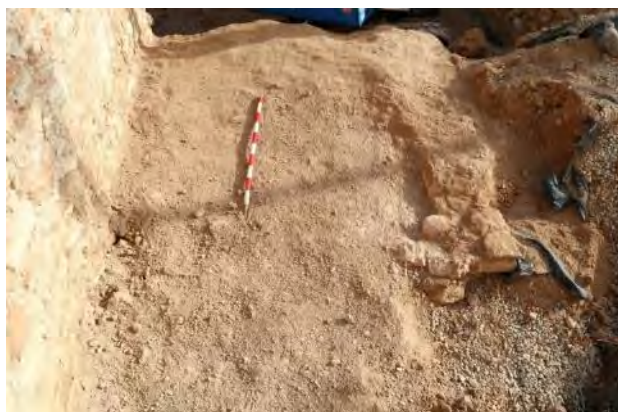
Vista de la U.E. 38, delimitada entre els murs U.E 51, 52, 54 i 59.

Pel que fa al sediment excavat en l'interior d'aquest espai delimitat pels murs U.E 51, 52 i 54 es va documentar un nivell de terres, **U.E. 38**, de color blanquinós de 1.10 m de potència poc compacte amb la presència de fragments de teula, pedres i fragments de

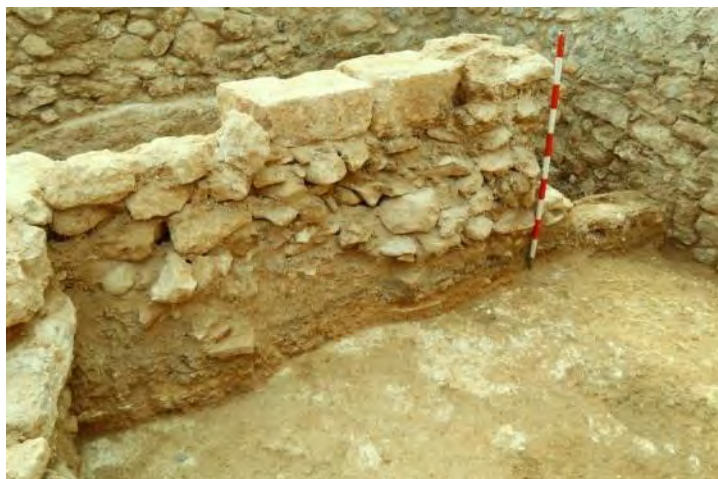
Vista de la compartimentació U.E 51 i del paviment U.E 41.

Seguidament i per sota es va excavar un nivell d'argiles de color marró compactes, **U.E. 40**, de 0.10 m de potència i on s'observava com la fonamentació del mur 51 ja quedava per sobre. Aquestes argiles amortitzaven a un nivell de terres format per una capa de calç molt fina, **U.E. 41** interpretat com a nivell de circulació.

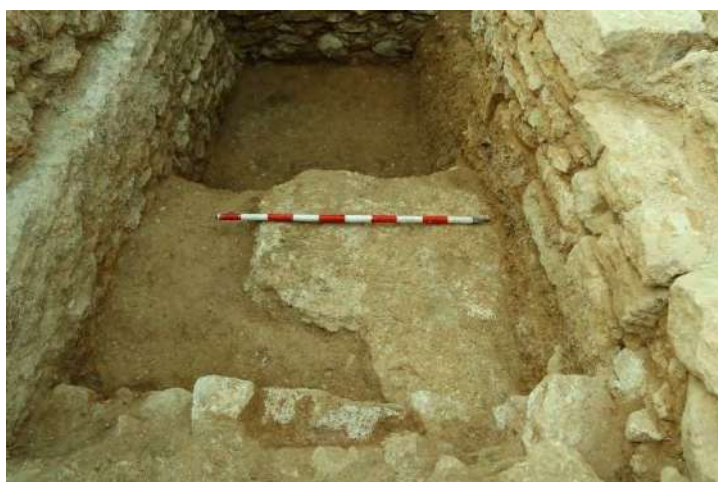
Vista del paviment U.E 41a l'altre banda del mur U.E 51.

Aquest nivell de circulació s'adossava al mur original de la torrassa U.E. 59 mentre que era tallat pels murs 52 i 54. Tot i que no s'ha recuperat materials ceràmics del nivell que

l'amortitzava podem interpretar, per la posició física, com el nivell de circulació original de la torrassa.

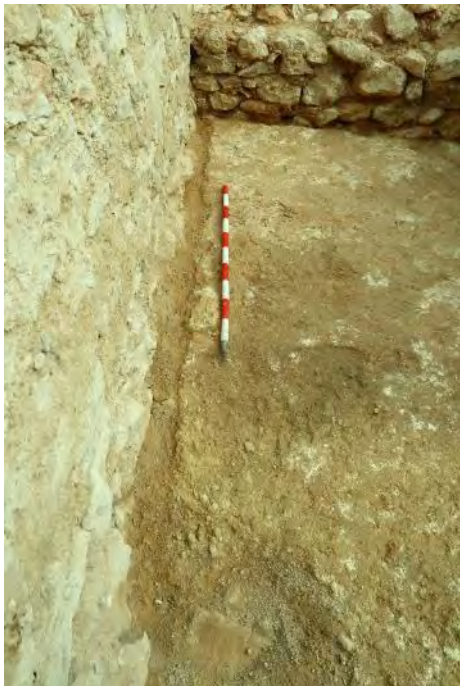
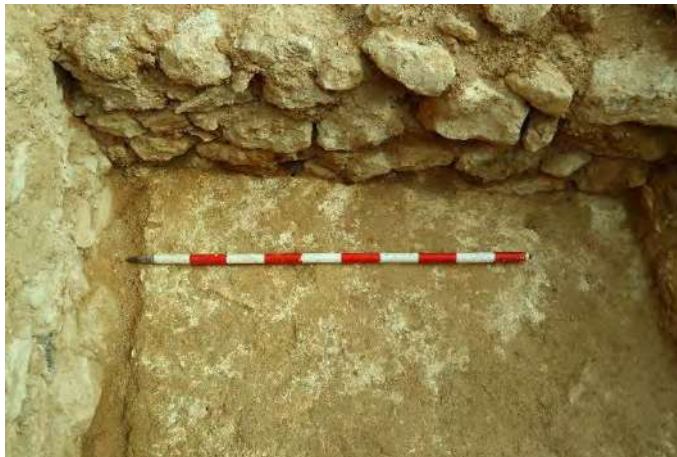
Vista del paviment U.E 41 juntament amb els murs U.E 52 a l'esquerra i 54 a la dreta.

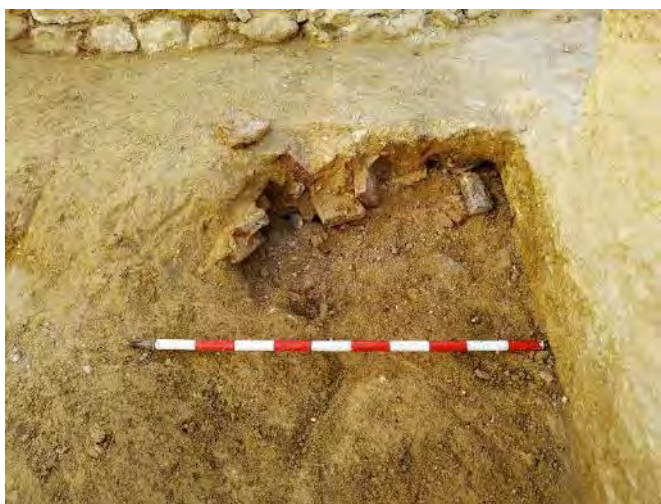
Vista de fragments de maons a tocar del murs U.E 54 i 57, davant de la porta sud de la torrassa.

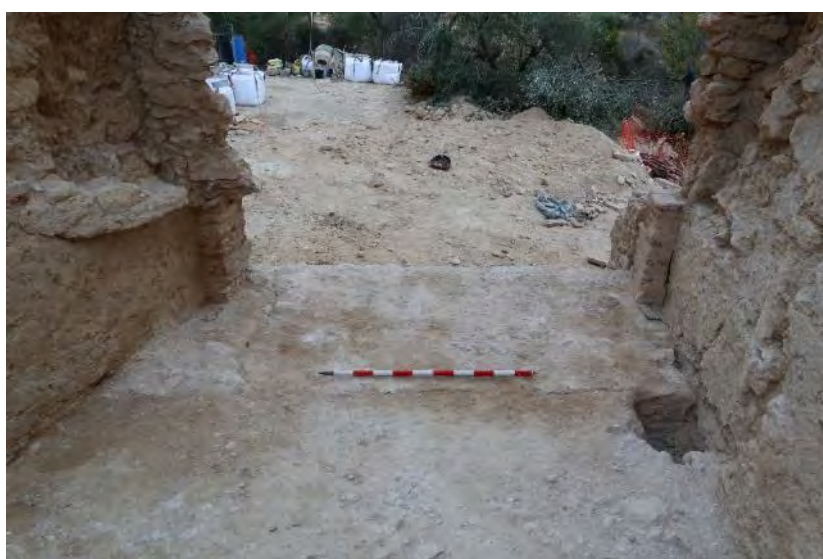
Vista final del paviment de calç U.E 47 i de la fonamentació del mur sud de la sala gòtica anivellat per tal de fer-lo transitable.

Un cop extrets els nivells U.E 45 i 46, es va documentar un nivell de calç fet directament sobre el nivell geològic i amb una forta pendent descendent vers els nord, és a dir en direcció a la sala gòtica. Aquesta capa **U.E 47** va ser interpretada com un nivell de circulació que funcionava amb la porta nord, U.E. 61, realitzada en el parament sud de la sala gòtica, U.E. 18, i la porta sud U.E 81 realitzada en el parament U.E 55. Aquestes dues obertures van ser posteriorment tapiades amb els murs U.E 62 i 57 respectivament tal i com hem esmentat anteriorment.

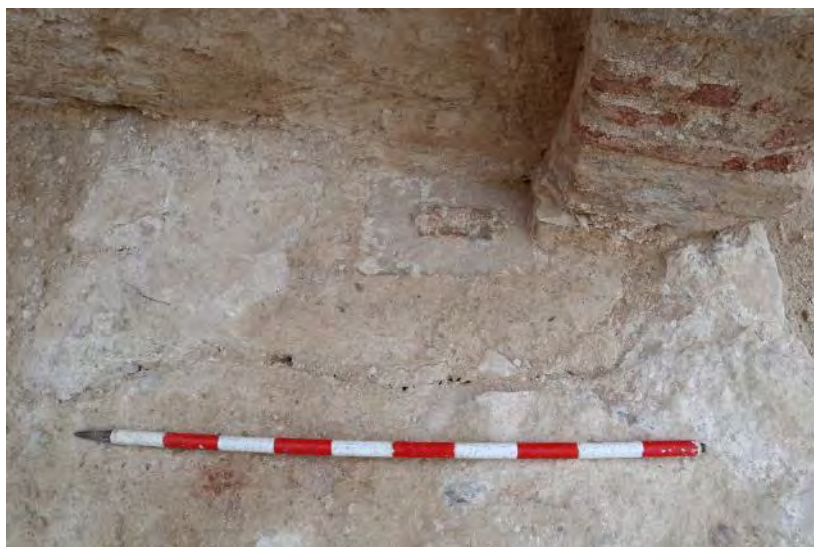
Detall en la base del brancal, també localitzat a l'altre banda de la porta.

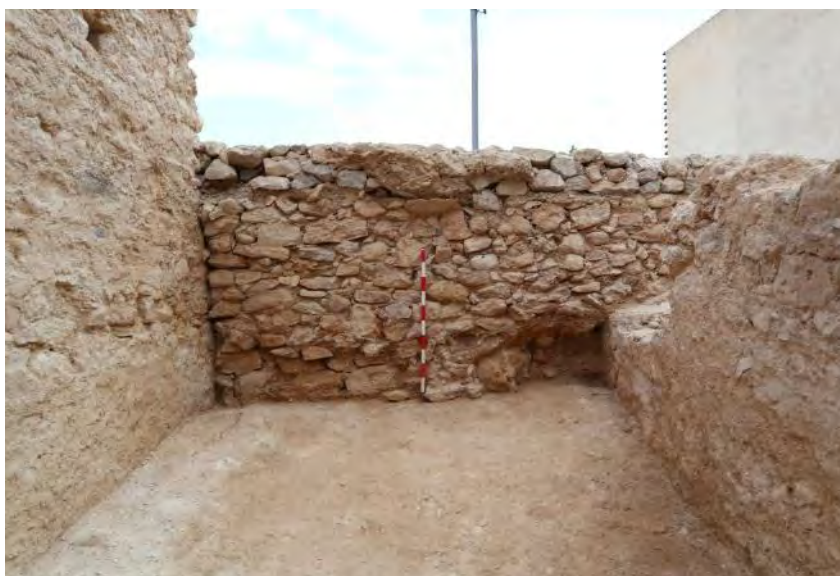
Vista del parament U.E 57, i del recrescut U.E 58 just a sobre. Es veu com el tapiat de la porta s'adossa a la muralla i fonamenta sobre el paviment U.E 47.

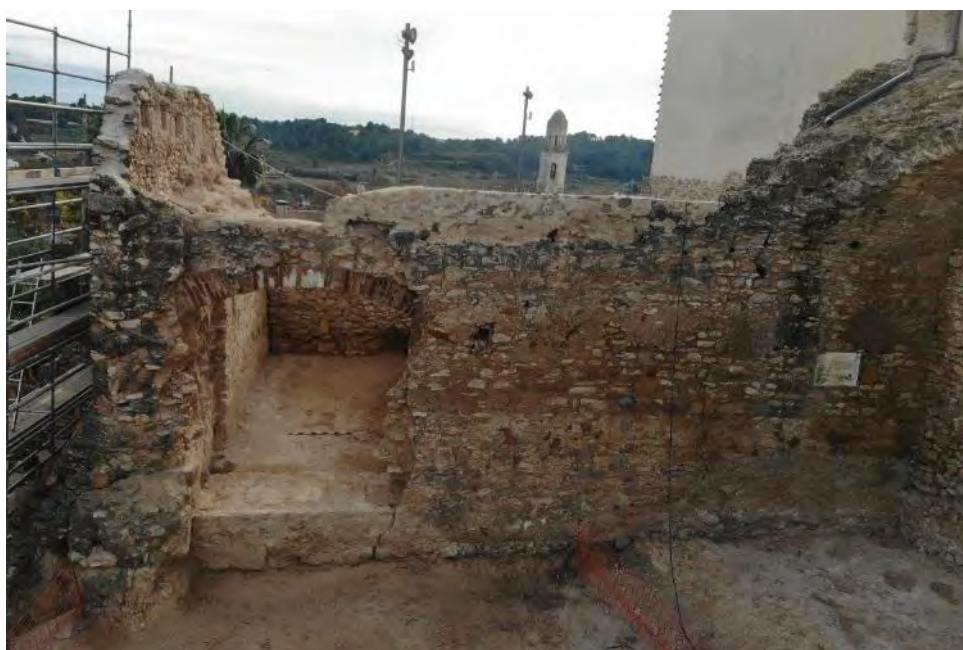
Vista general, banda nord de la torrassa un cop finalitzada la intervenció.

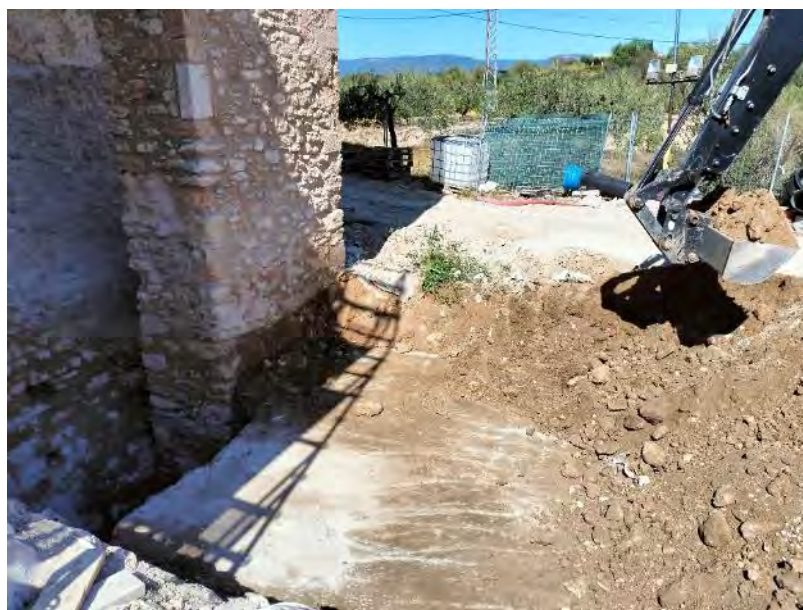
Seguidament es va localitzar la gran llosa de formigó, **U.E. 100**, adossada al fonament de la torre de l'oratori i al talús defensiu, aquesta gran estructura de 4 x 6 m per 1.20 m de gruix fonamentada sobre un dels nivells de rebliment del fossat. Per tal de seguir els treballs es va procedir a la seva eliminació per mitjans mecànics.

Vista inicial de la llosa de formigó.

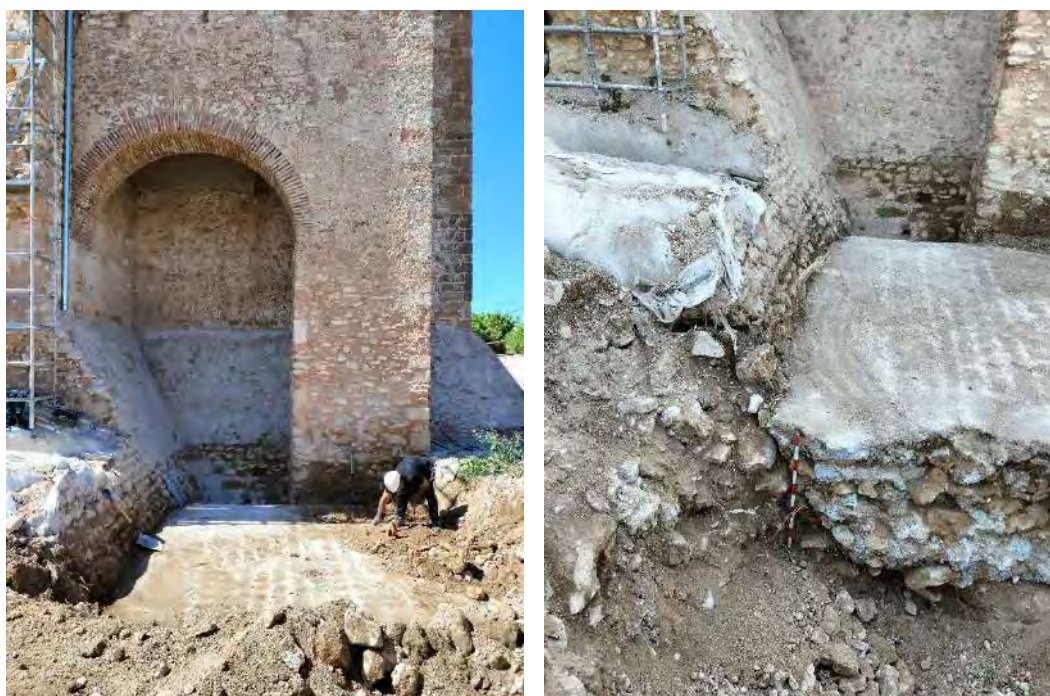
Vista final de la llosa un cop delimitada.
