Informe dels treballs d'excavació arqueològica al
Castell de Vallmoll. Fase VI.

Vallmoll. Alt Camp. Tarragona)

Fase VI.

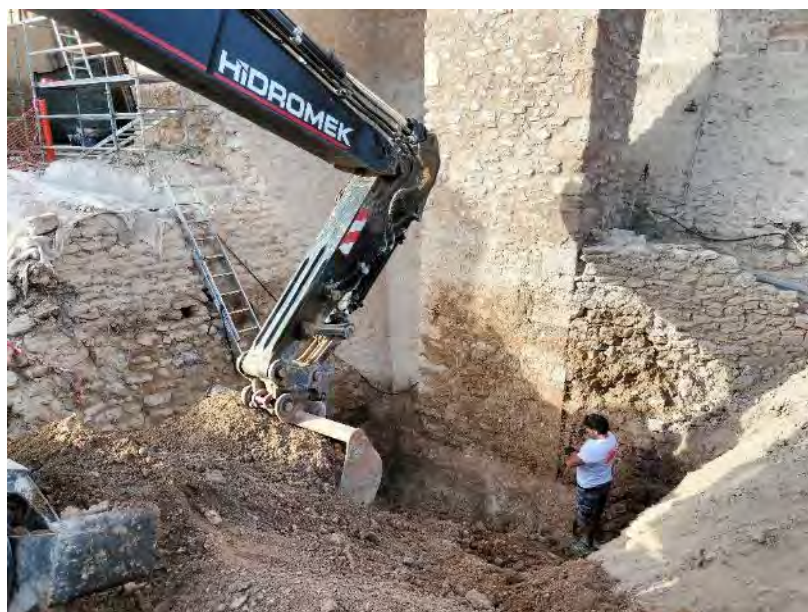
En aquest punt i un cop retirada aquesta gran llosa, es va realitzar un sondeig per tal de constatar tant la fondària del talús defensiu, U.E. 10, com la fonamentació de la torre de l'oratori, **U.E. 95**. Durant el rebaix dels diferents sediments, formats per una acumulació de runa i argiles es va poder documentar la base de la torre de l'oratori, fonamentada i encaixada en la superfície del talús.

Detall dels treballs de rebaix a peus de la torre de l'oratori un cop extreta la llosa de formigó.

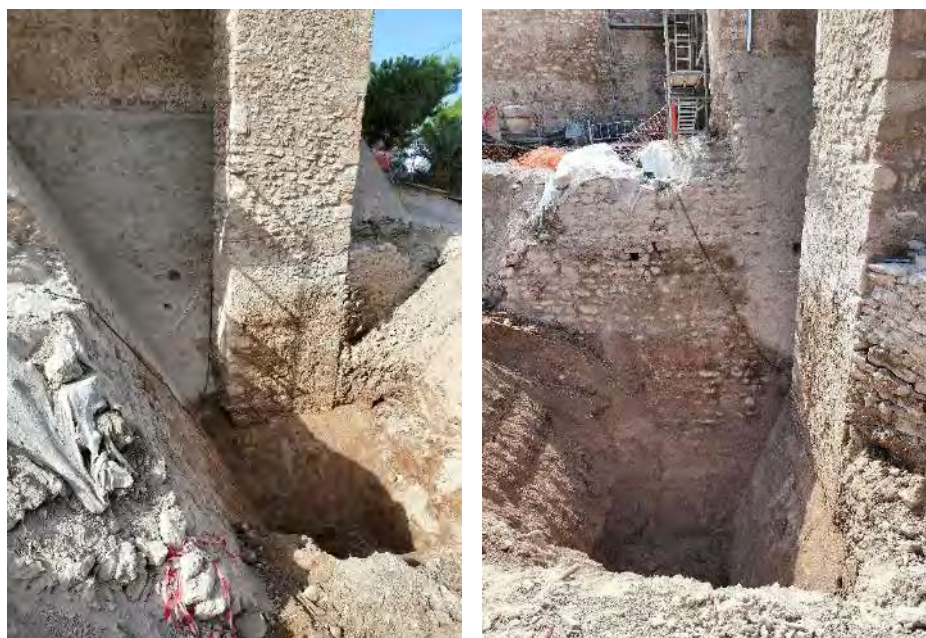
Vista del pilar de la torre de l'oratori fonamentat en l'escarpa.

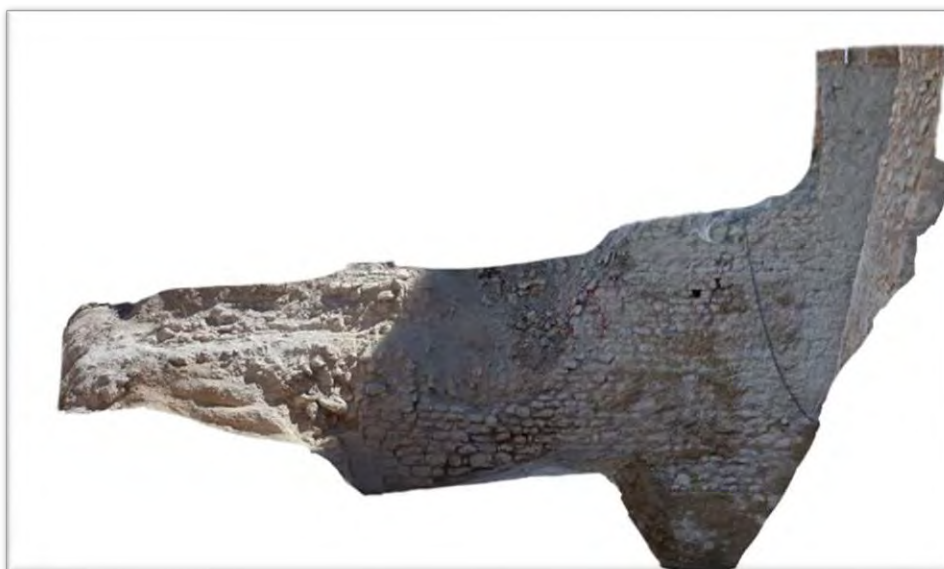
A mesura que es va anar definint aquesta gran estructura es va posar de manifest la deficient conservació del parament. Eren visibles diverses esquerdes a la part inferior i també s'evidenciava l'espoli i ensulsida d'una part, amb l'abundant morter disgregat i el subsòl geològic ja aflorant per darrere.

Vista frontal del talús documentat fins al moment.

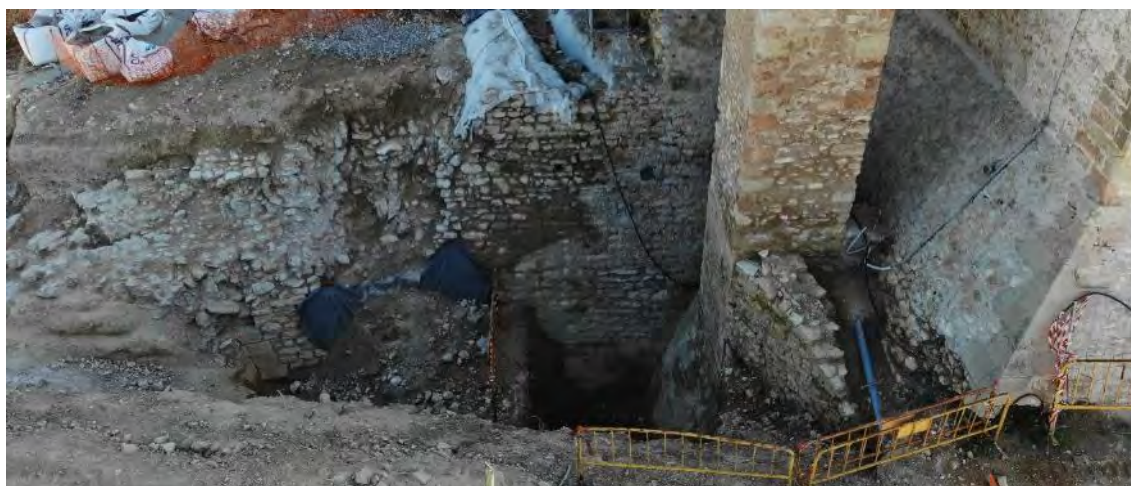
Vista del tram documentat fins al moment.

En total es va registrar aproximadament 13 m d'aquesta estructura, amb un primer tram lineal molt ben conservat de 5.60 m de llarg. A partir d'aquí, es detecta un punt d'inflexió i una degradació del parament, que ja es troba molt malmès reduint progressivament la potència conservada en direcció est.

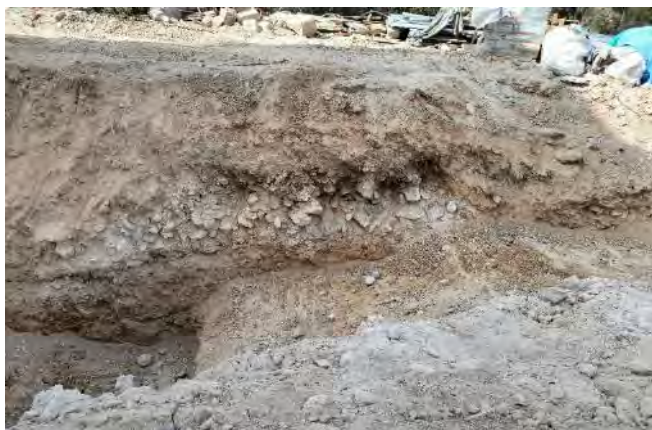
Vista en secció del sediment acumulat en el fossar.

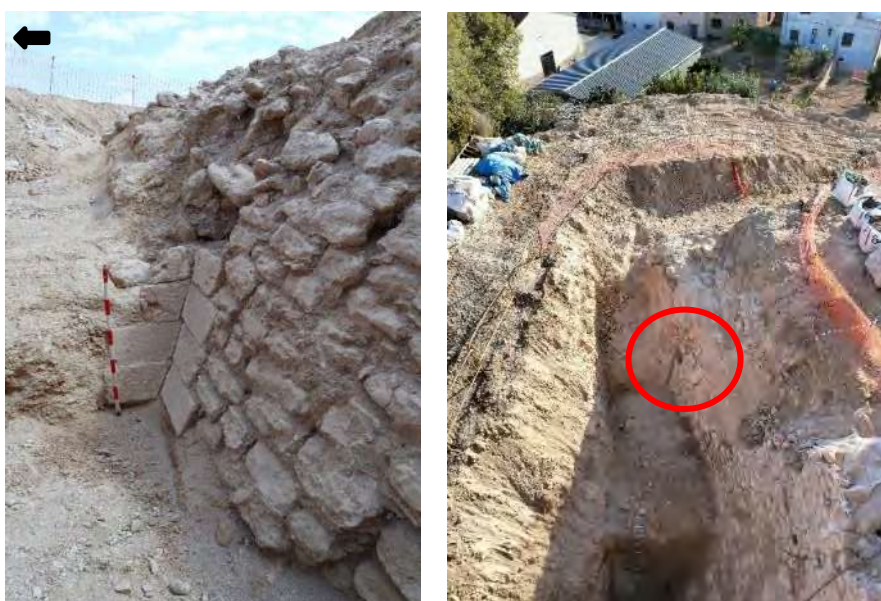
Tot i el grau d'arrasament, és al final d'aquest tram que es localitza una nova filada de carreus amb una orientació diferent formant una cantonada **U.E 230**. En son visibles tres, un a sobre del l'altre altres així com la negativa d'espoli o pèrdua de dos blocs de pedra més. Aquestes deixen entreveure que l'estructura s'adossava directament al subsòl geològic. El seu traçat només s'ha documentat a llarg d'uns 0.60 m pel que es fa impossible determinar-ne la seva funcionalitat, que tant podria correspondre a l'arrencament i fonamentació d'una torre en direcció NE, o al canvi de trajectòria del fossar cap a la mateixa direcció.

Vista en detall de l'estructura U.E 230, a mà dreta encerclada en el seu context.

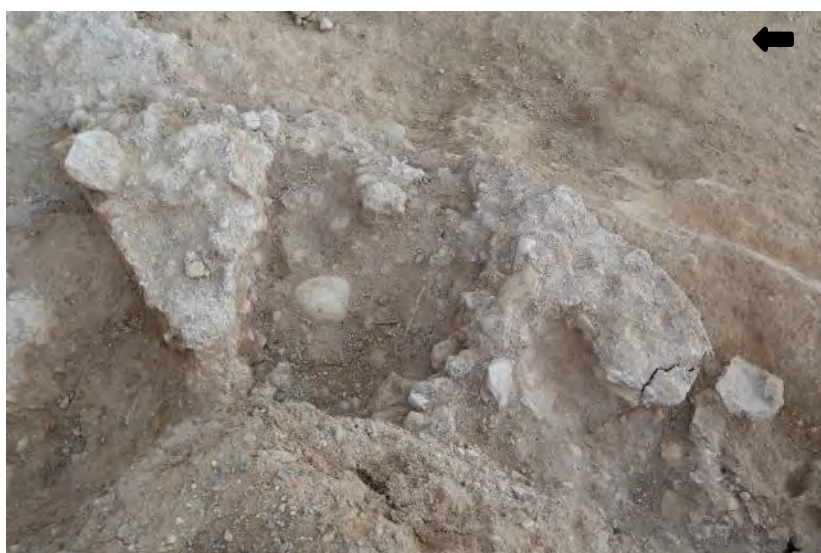
Un altre element a destacar durant la delimitació d'estructures i el rebaix dels nivells superficials en aquesta zona, és va la localització d'un mur molt arrasat però de grans dimensions, **U.E. 221**. Fa 1.80 m d'amplada i esta fonamentat directament sobre el subsòl geològic, fins el moment són visibles uns 4 m de la seva longitud. Presentava una orientació NE-SO i pel seu extrem nord es trobava completament seccionat mentre que l'extrem sud quedava cobert per un important paquet de sediment de moment no excavat. Per les seves dimensions, orientació i ubicació sembla versemblant que correspongui a la continuïtat del mur de tancament est del recinte, i per tant també de la sala gòtica.

Vista en planta del mur U.E 221.

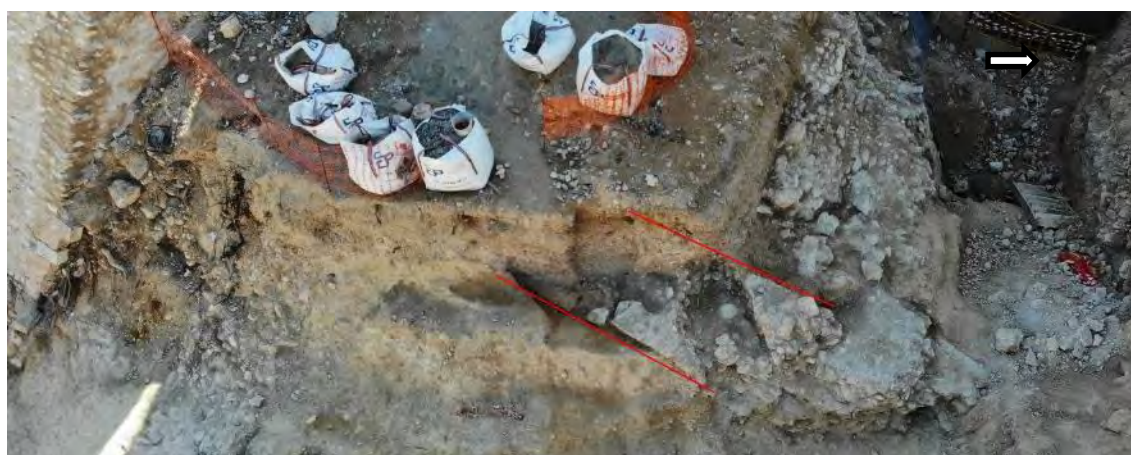
Vista general del mur U.E 221 marcat en vermell.

Entre les seves característiques morfològiques destaca per presentar les parets enlluïdes amb una important capa de morter de calç, tot i que és evident que ens trobem a nivells de fonamentació. L'estructura es trobava seccionada per una rasa **U.E 229** de

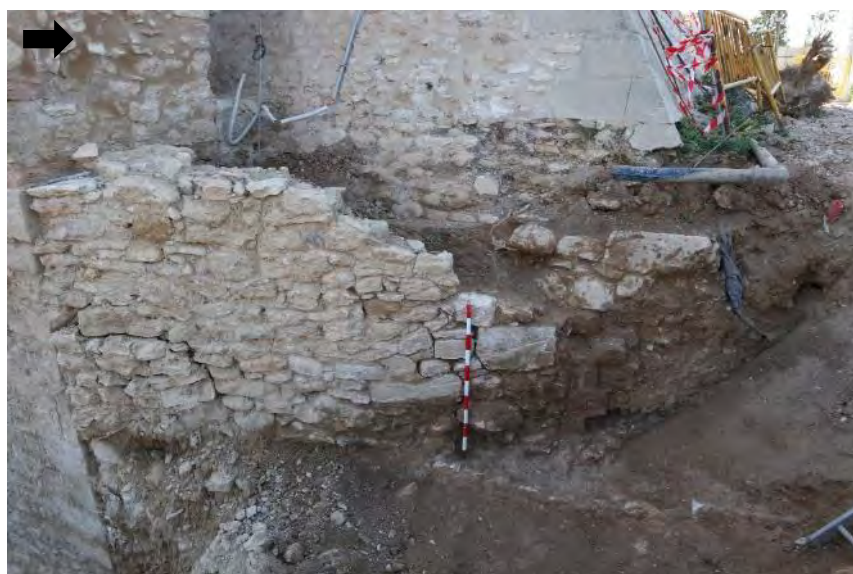
Per últim a l'extrem NO de la present intervenció, durant les tasques de rebaix es va localitzar un mur de 0.80 m d'amplada i 4 m de longitud, **U.E 220**. Està fet a partir de blocs de pedra irregular lligats amb un morter molt pobre de calç. Majoritàriament conté pedra sense devastar, tot i que es detecta en el seu parament blocs de pedra carejada possiblement reaprofitada. A l'extrem nord s'han detectat les restes d'una espècie de pilar fet amb maó manual idèntic al documentat en altres estructures del castell, i que sovint s'han relacionat amb les guerres carlines. La paret presenta una orientació SE-NW i es troba fonamentat sobre el talús defensiu de la cara est de la torre de l'homenatge, U.E. 10, i adossat per l'extrem sud al pilar de la torre de l'oratori, U.E. 95.

Vista en alçat del mur 220.

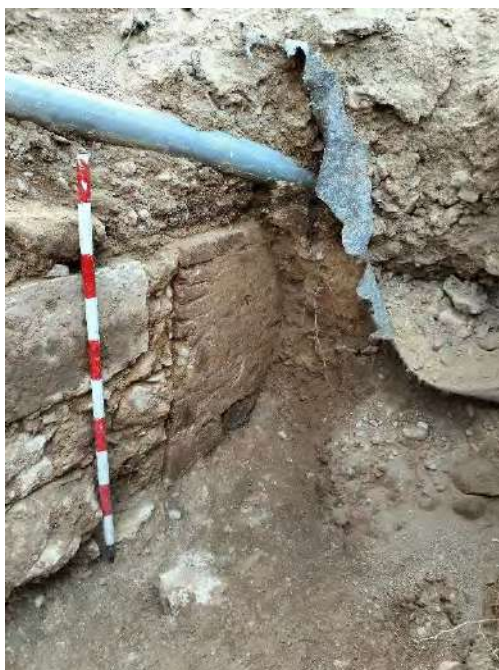
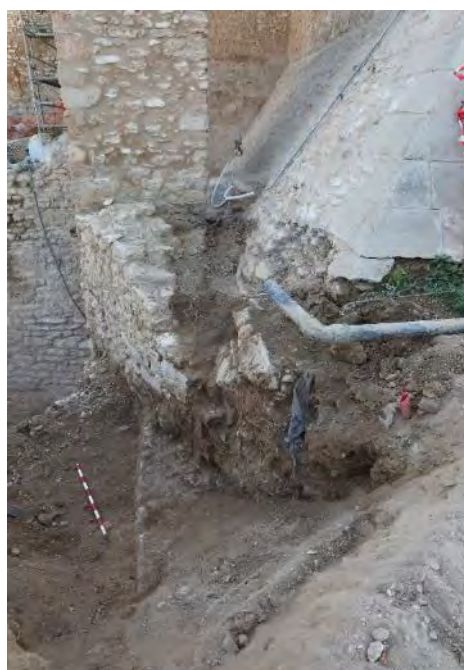
L'estructura apareix parcialment arrasada per l'antic tub que venia del dipòsit d'aigua. Tot i això per les seves característiques, ubicació i sobretot cota de fonamentació, és versemblant que la paret estigui vinculada a les transformacions fetes a l'edifici durant les guerres carlines i tingui relació amb les estructures documentades en l'espai on prèviament havia existit part de la sala gòtica.

Vista en detall del mur seccionat pel tub de l'aigua, a mà dreta un cop retirat i aflorant en la part inferior la línia de l'escarpa.

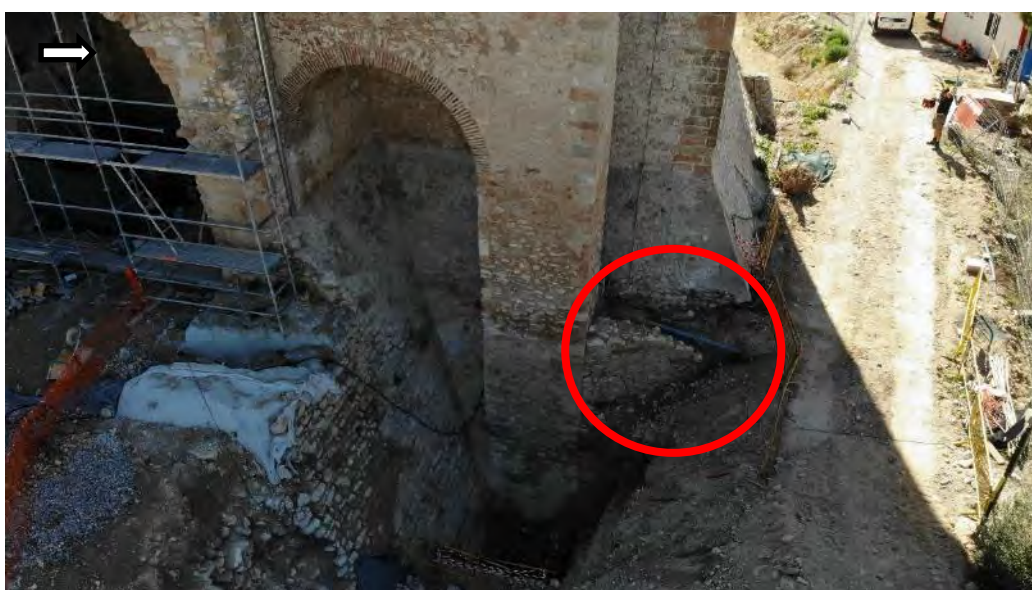
Vista general de la ubicació del mur 220.

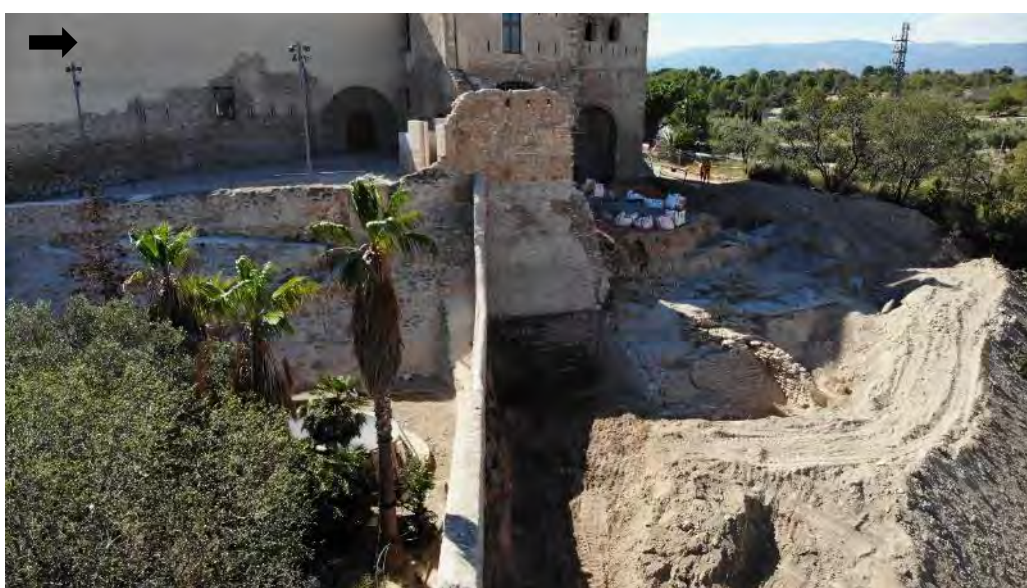
Un cop detectada la roca natural i la fonamentació del talús, que assolia aproximadament 5 m d'alçada, es va decidir resseguir el seu traçat en direcció nord, el que va permetre documentar un altre talús defensiu amb el que era solidari i formava una cantonada, la **U.E. 204**, orientat E-O. D'aquesta estructura només es té registrat, fins al moment, un recorregut cap a l'est de 5.7 m i una potència de 3.6 m, però ha quedat constatat que encara tindria continuïtat fora dels límits de la intervenció.

Vista general de l'alçat de l'element defensiu.

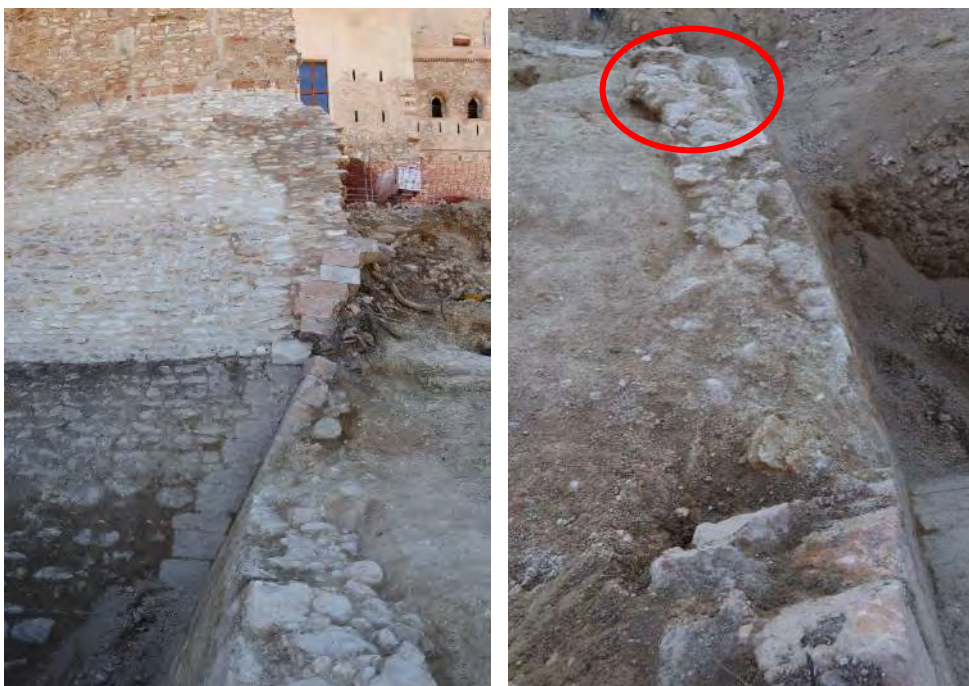
A la part superior del talús U.E 204 s'han documentat les restes sobreposades d'una paret, **U.E 203**, formada per blocs de pedra petita lligades amb argila, interpretades com a reforma i/o transformació de l'estructura. Amb la mateixa orientació que el mur té una llargada de 2.30 m per un amplada de 0.90 m.

A l'esquerra detall de la posició física entre ambdós talussos. A la dreta i encerclat amb vermell les restes de la paret U.E 203.

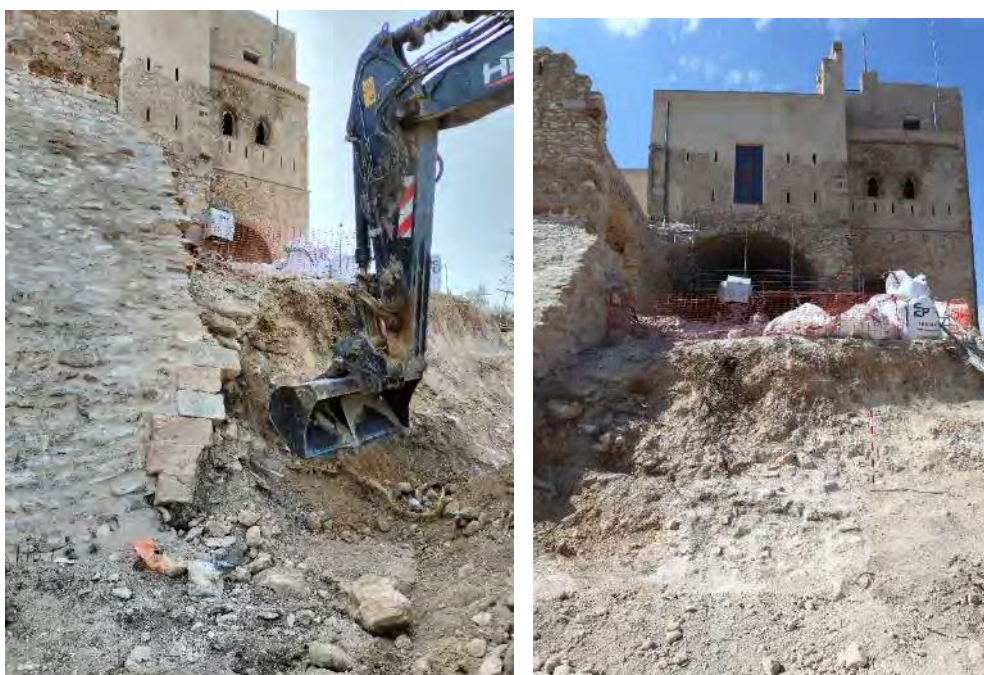
En primer lloc es va documentar una gran estructura amb planta en forma de L formada per dos murs solidaris entre si amb una amplada de 1.80 m que definien una cantonada amb un espai d'ús intern cap a l'oest. La paret **U.E 210** té una orientació E-W i una longitud de 4.90 m i està seccionada per la feixa U.E 92. És important assenyalar que l'arrencament d'aquest mur s'origina en la terrassa superior en l'emplaçament on es va aixecar la sala gòtica, en direcció a l'oest. El tall visible després del desmuntatge de la feixa deixa entreveure una potència conservada entorn els 1.30 m.

A l'esquerra neteja del marge U.E 92 a, a mà dreta el mur U.E 210 un cop delimitat.

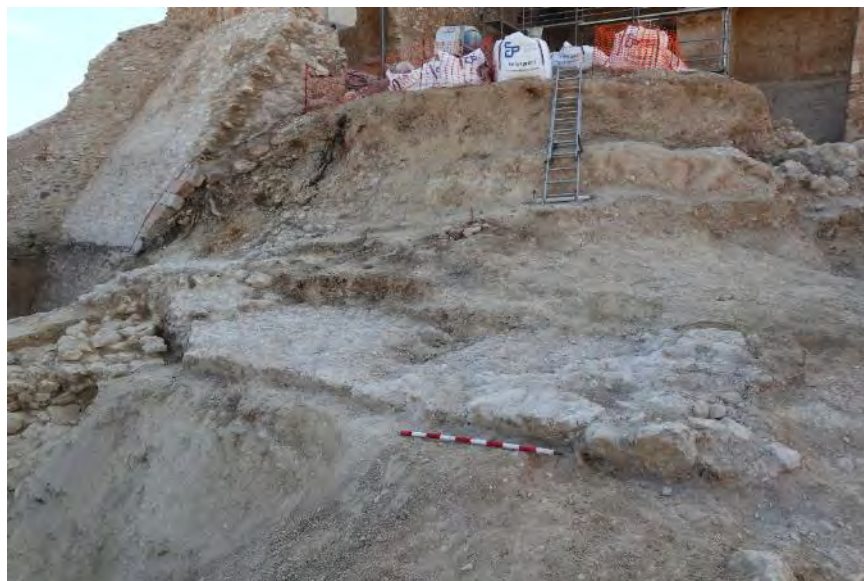
Pel que fa a l'altre estructura, la **U.E 211**, presentava una orientació N-S amb una llargada documentada de 5.60 m. El seu extrem nord malauradament es troba seccionat per tant de moment, desconeixem en quin punt aquest mur tancaria en direcció a l'oest, és a dir, cap al recinte.

Vista del mur U.E 211 un cop delimitat en planta.

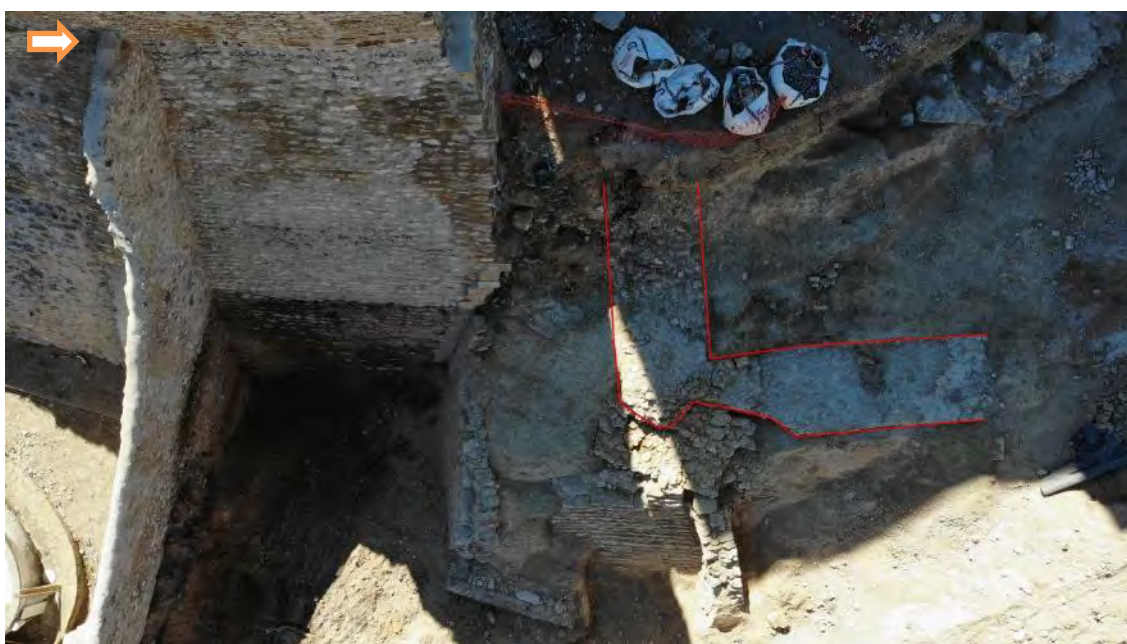
Per últim cal esmentar que ambdues parets, U.E 210 i 211, es troben seccionades per la banda est per una estructura aixecada en una fase posterior, la **UE. 209**. D'aquest element, només documentat en planta i de funcionalitat indeterminada, s'han documentat 2 m d'amplada i 4 m de longitud, i està construït a partir de blocs irregulars de pedra lligades amb argiles. Presenta una orientació N-S i està fonamentat sobre una estructura prèvia, la U.E 206 corresponent a un element defensiu atalussat.

Vista en planta el conjunt d'estructures d'aqueta part del recinte, en vermell els murs U.E 210 i 211.

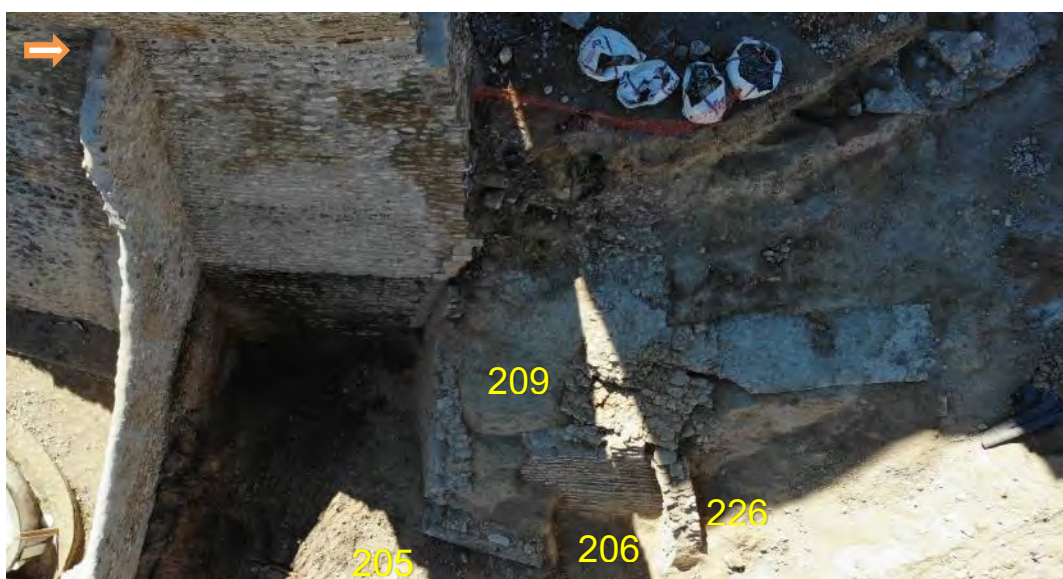
Vista del conjunt d'elements documentats

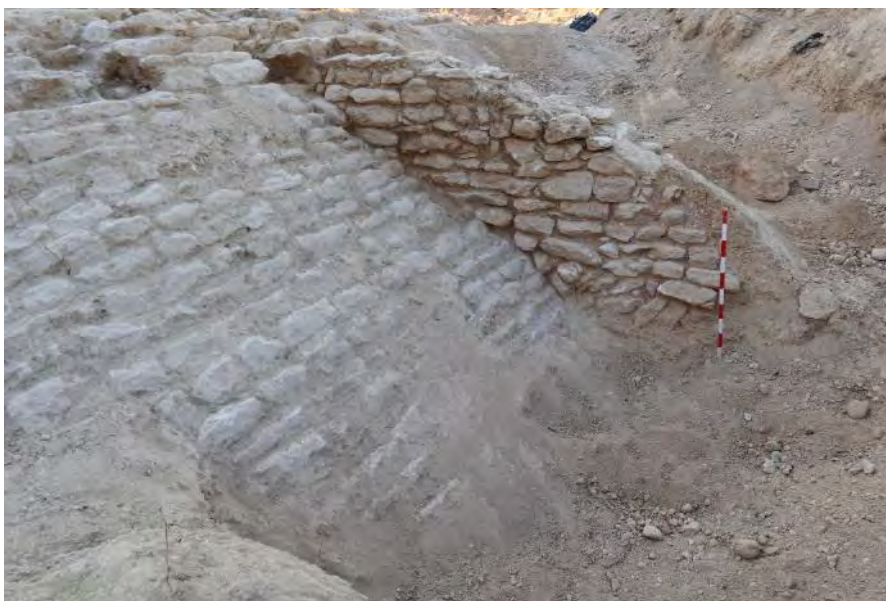
Vista en alçat del mur 226 recolzant sobre el talús U.E. 206, en la imatge inferior els murs U.E. 210 i 211, per la banda externa la U.E. 209.

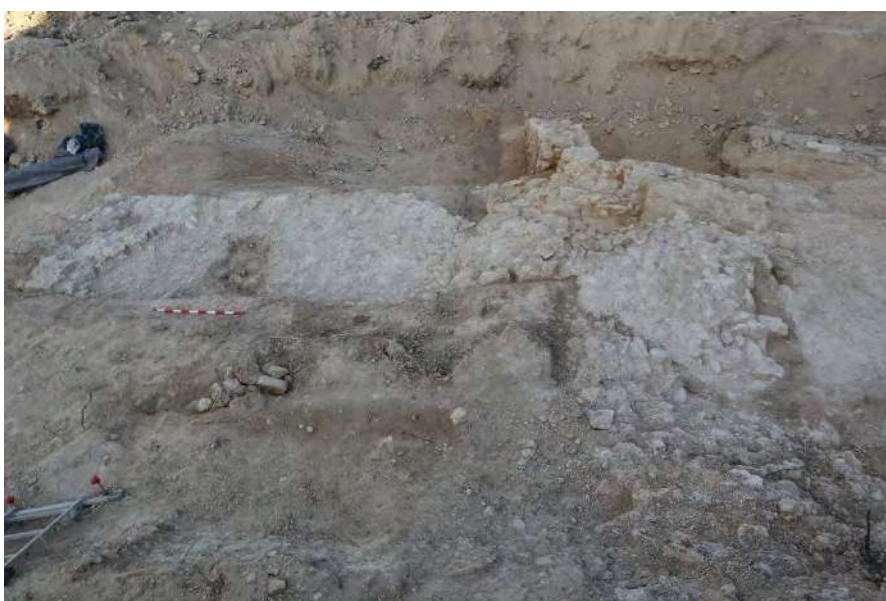
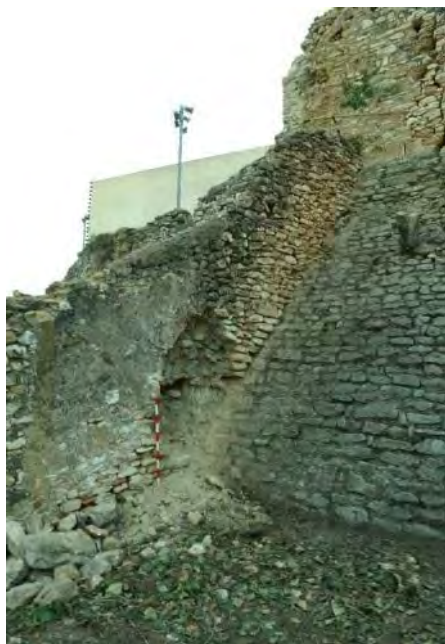
Per últim, durant els treballs de neteja de l'alçat del talús U.E. 222 i les tasques per regularitzar la superfície adjacent per garantir l'evacuació de les aigües, es van poder documentar un conjunt d'estructures adossades a la part inferior de parament. Abans de començar els rebaixos era visible adossat al talús el mur **U.E. 219** fet a partir de blocs irregulars petits i mitjans de pedra lligats amb morter pobre de calç. Presentava una orientació E-W, una amplada de 0.50 m i una potència de 2 m, amb restes d'un enlluït

per la cara nord de l'estructura. Aquest parament correspon a un recrescut bastit sobre una construcció anterior, més ample en la seva base **U.E 223** feta per tancar el recinte per aquest extrem.

Vista del parament abans dels rebaixos i treballs de consolidació.

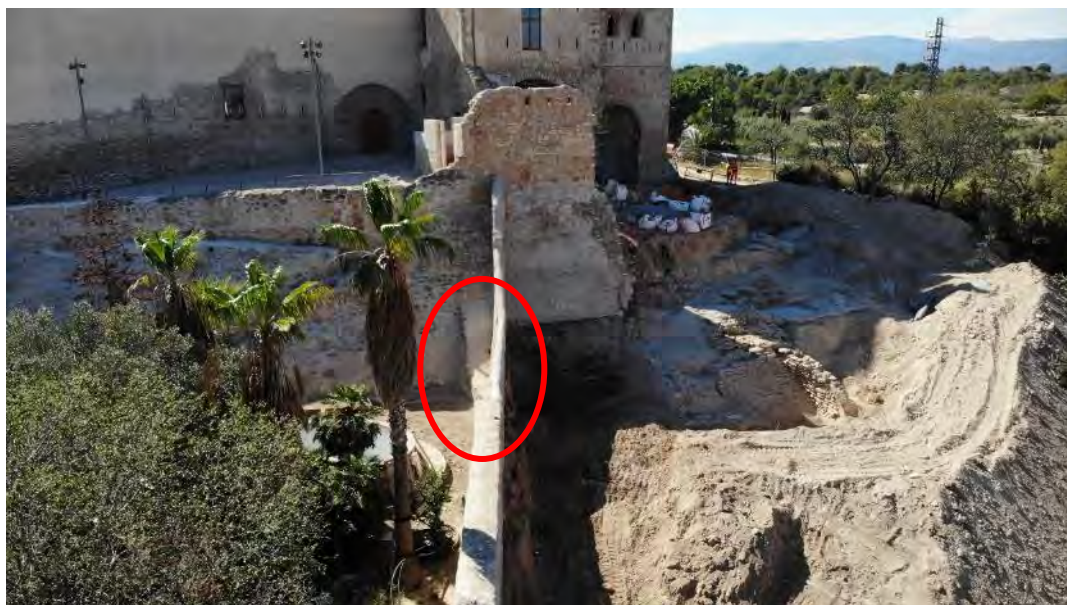
Vista del contrafort U.E. 224, per sobre el mur 219.

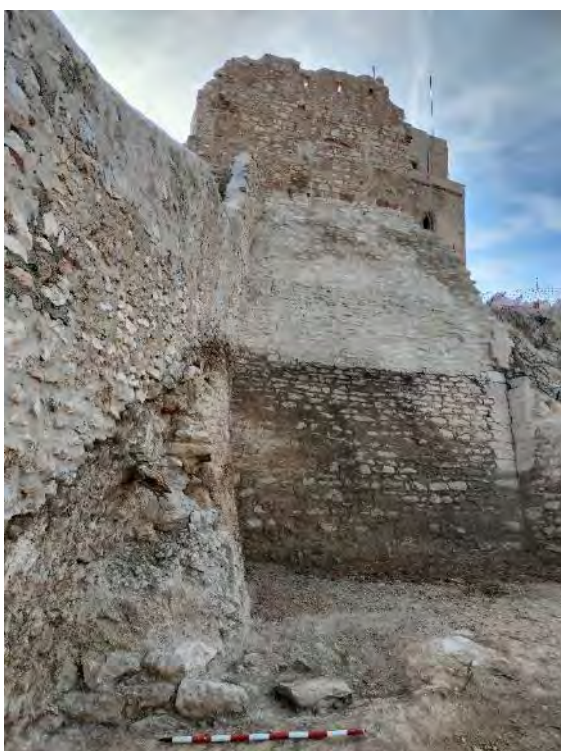
Vista en superfície l'estructura U.E. 225, al fons l'alçat complet del talús U.E 222.

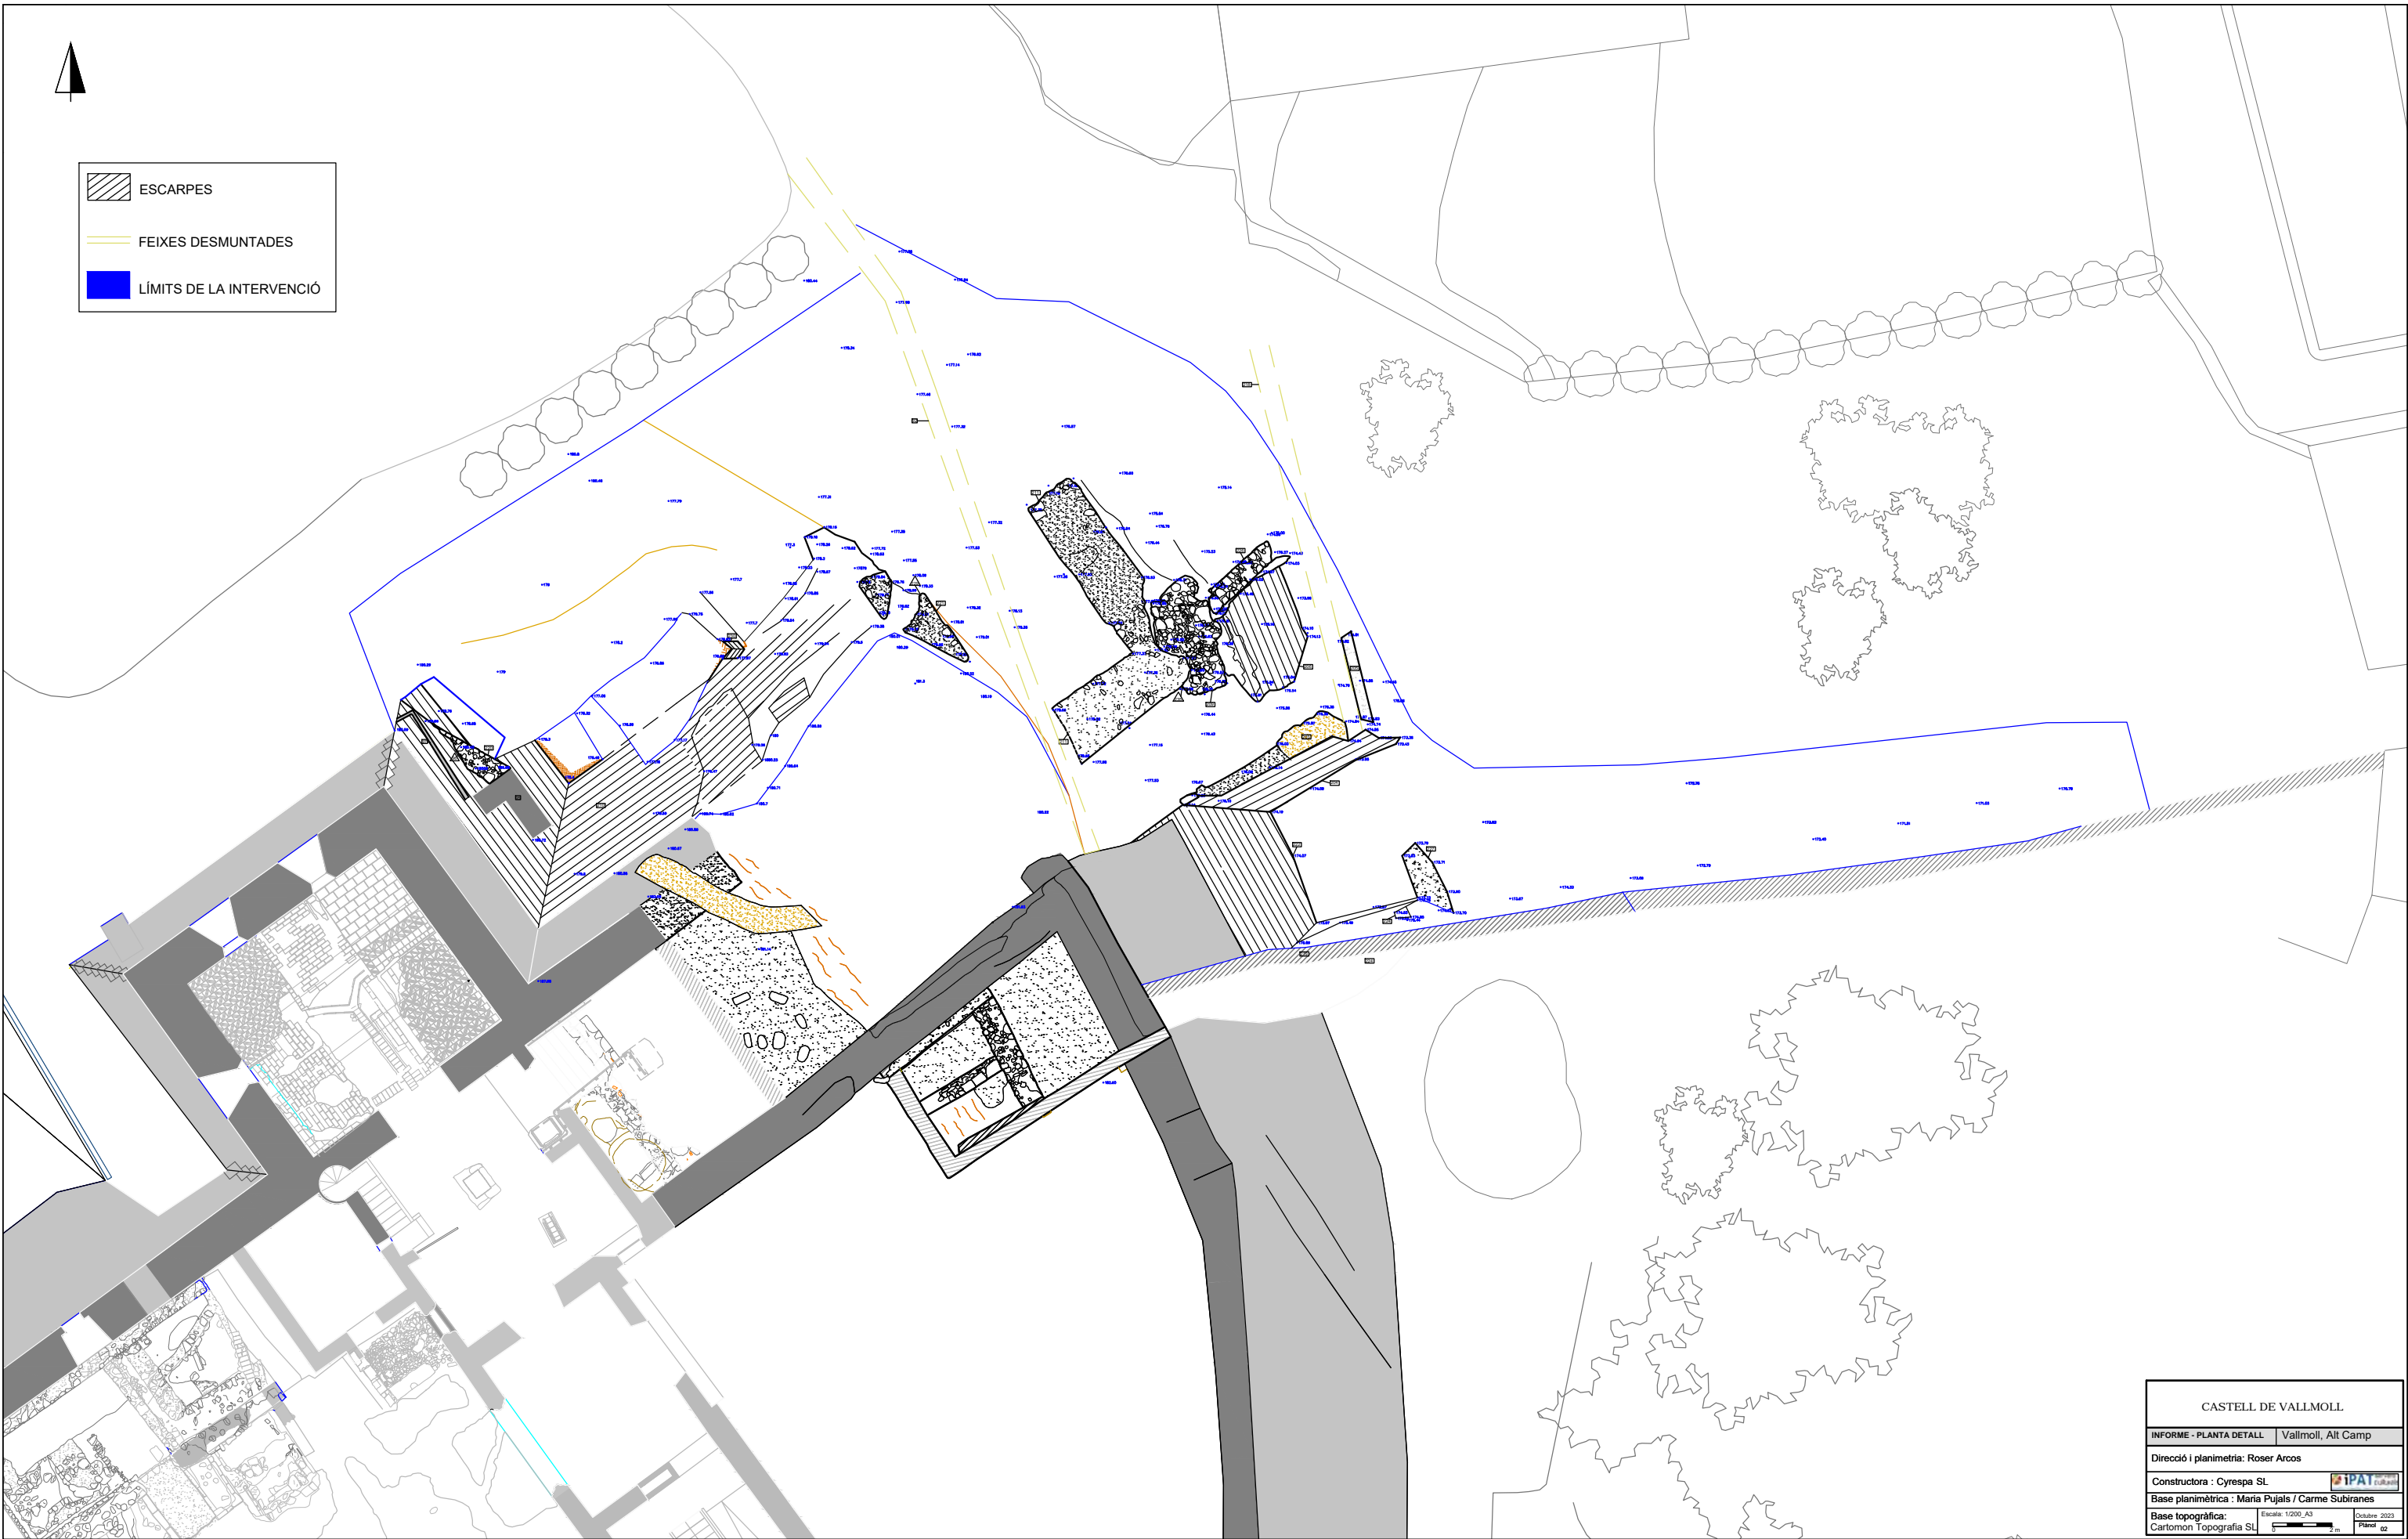
CASTELL DE VALLMOLL	
INFORME - PLANTA DETALL	Vallmoll, Alt Camp
Direcció i planimetria: Roser Arcos	
Constructora: Cyrespa SL
